CÂMARA MUNICIPAL DE ÉVORA

RELATÓRIO 01

HIGIENE E LIMPEZA PÚBLICAS – CENTRO HISTÓRICO

RSU's CONTENTORES SUBTERRÂNEOS

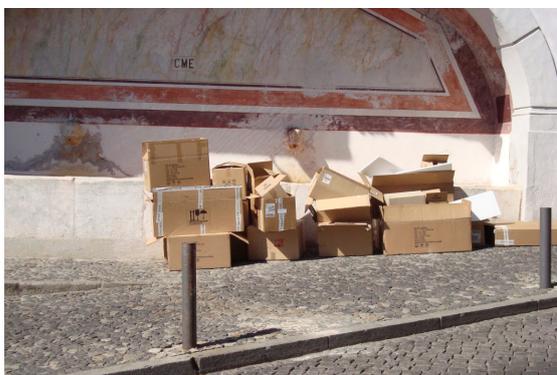
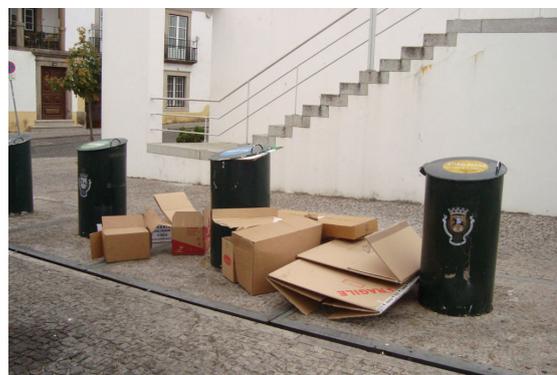
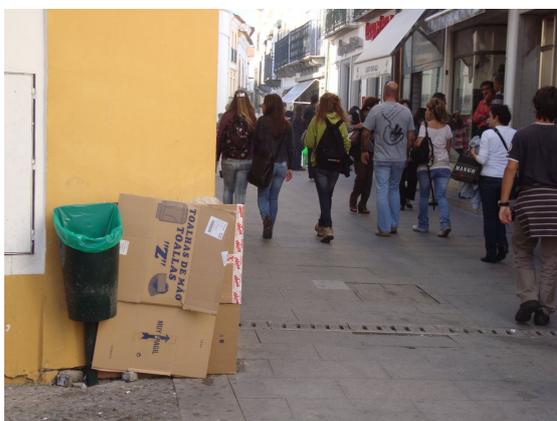
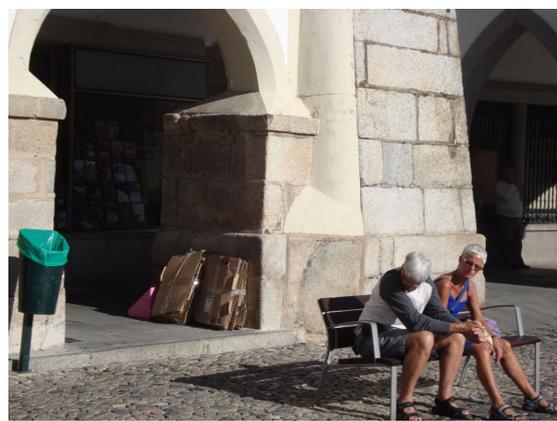
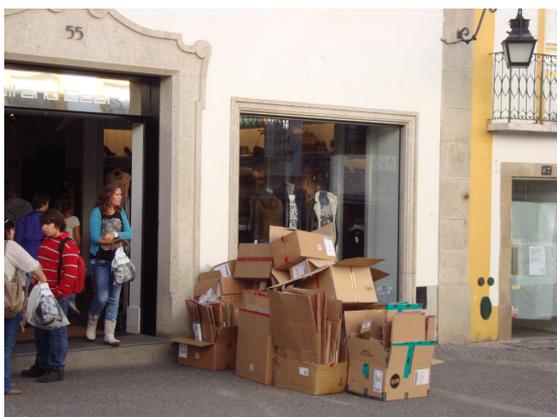
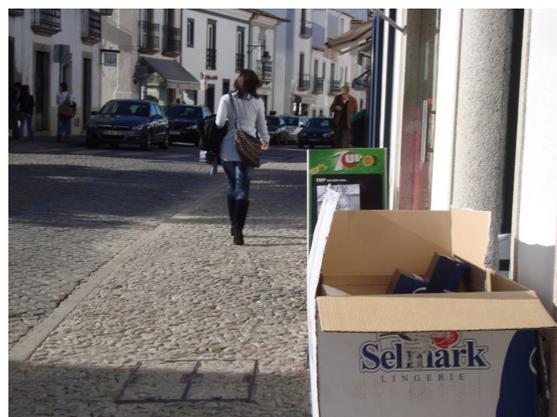
5.3.5.1 - A recolha de cartão na via pública, nos principais eixos comerciais, nos dias úteis, ainda que positiva pelos volumes recolhidos, é fortemente negativa por indutora de permanência indevida de embalagens de cartão na via pública, tanto junto dos locais com contentores como fora deles, no período de recolha entre as 16.00h e as 19.00h., não só pelo inevitável desfasamento entre a deposição e a recolha mas também porque muitos estabelecimentos colocam os cartões muito antes das 16.00h como inúmeras vezes foi verificável.

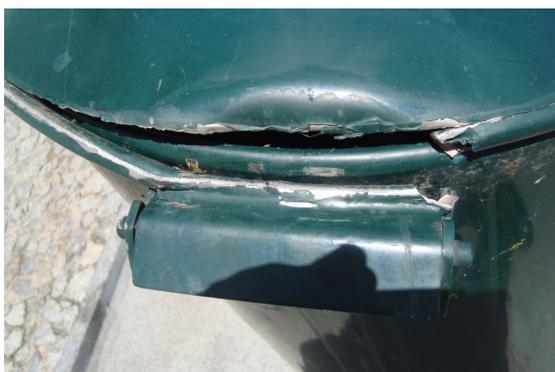
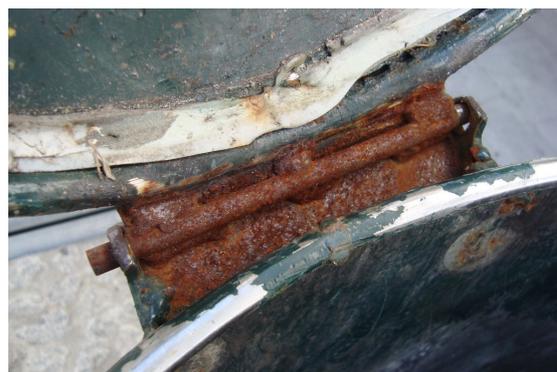
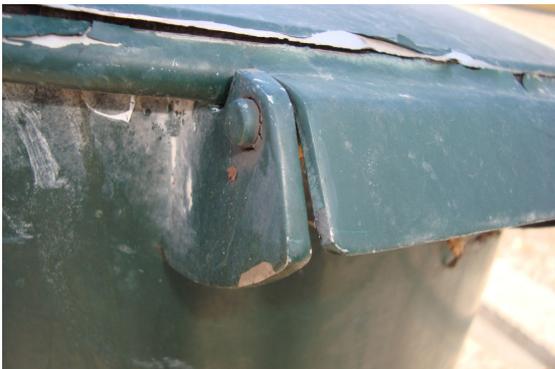
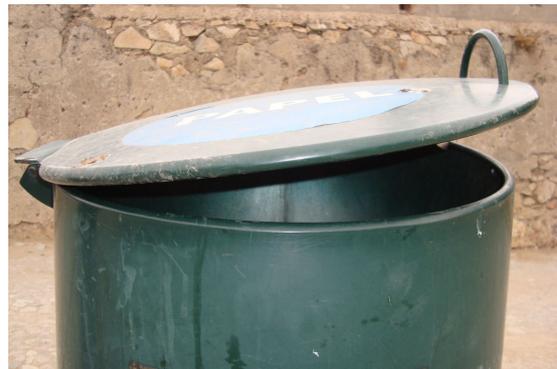
5.5.5.3 – As anomalias das dobradiças prendem-se com a própria fragilidade destas para as funções a que são chamadas e problemas nas respectivas soldaduras, situação também verificável na ligação das tampas aos respectivos aros de contenção.

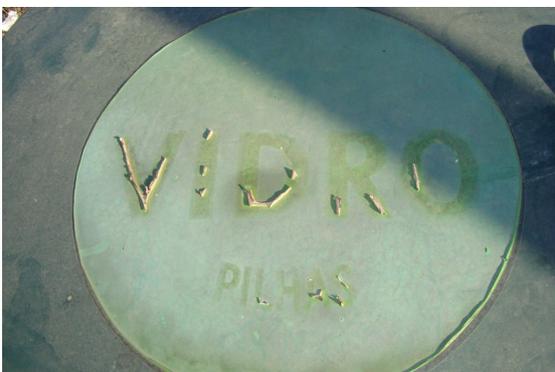
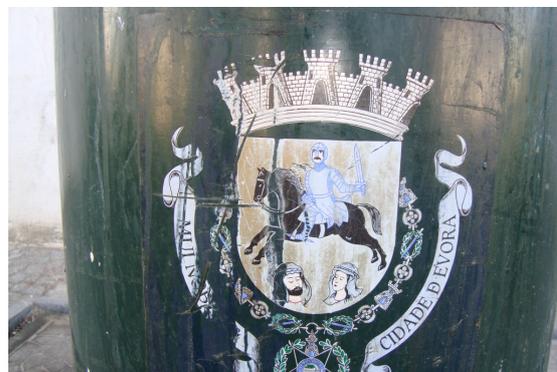
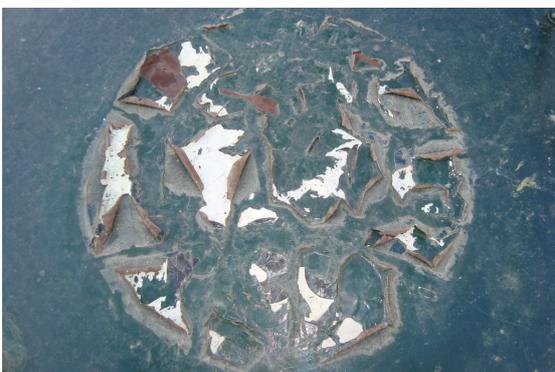
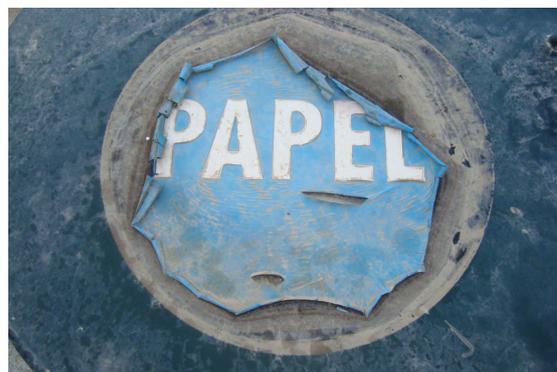
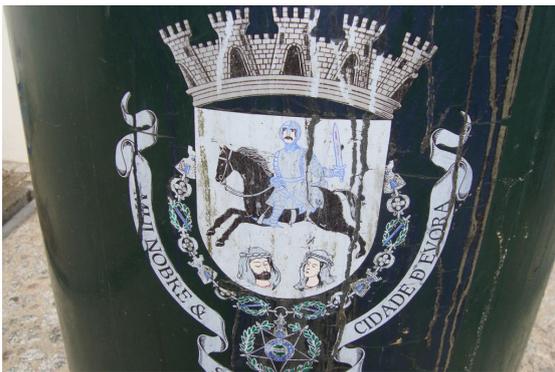
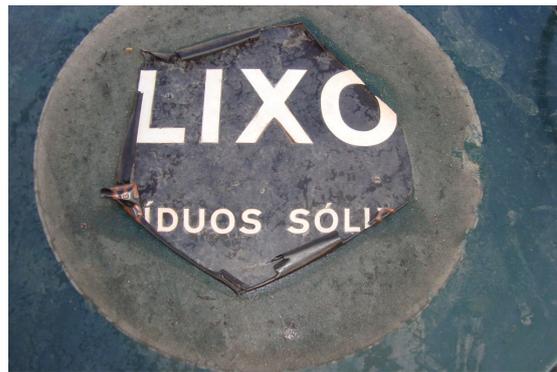
5.5.5.4 – Também ainda neste âmbito se tem que considerar o aspecto deplorável dos autocolantes, quer com denominações, quer com simbologia da heráldica municipal, executadas em materiais plásticos. A situação de degradação em 90% dos equipamentos demonstram a total inadequação dos materiais utilizados às temperaturas e respectivas amplitudes térmicas a que a cidade está sujeita e o forte contributo para a imagem negativa do sistema.

6.2.11 – Simultaneamente, todos os autocolantes deverão ser removidos e não mais colocados.

A simbologia da heráldica municipal deverá pura e simplesmente deixar de ser justaposta aos contentores por ineficaz e por acabar por sair depreciada por menos bem tratada.

6.2.12 - As imprescindíveis denominações do destino de utilização do contentor (lixo, plástico, papel, vidro), deverão ser colocados através de soluções em chapa inox gravada com cor serigrafada, a serem fixadas à chapa dos marcos em solução também a compatibilizar com o fornecedor.

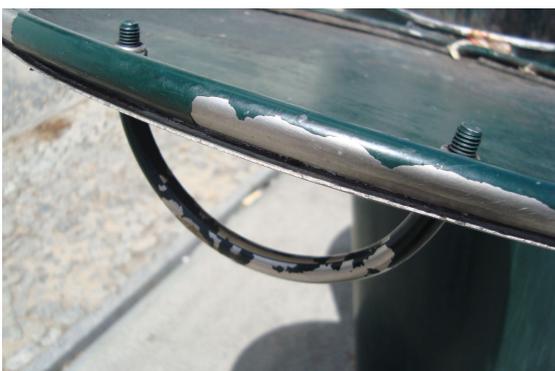
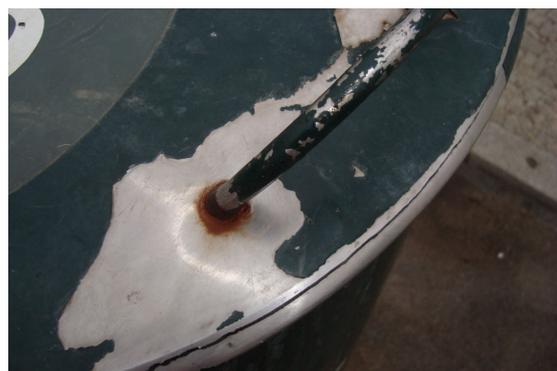
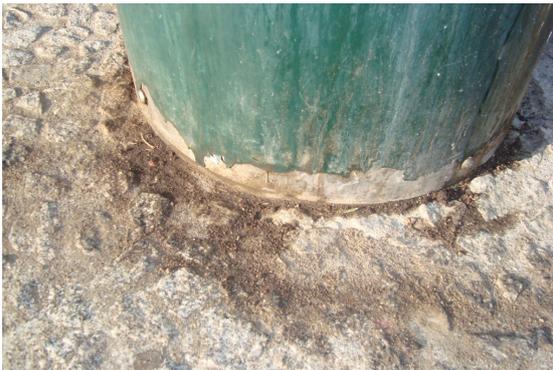
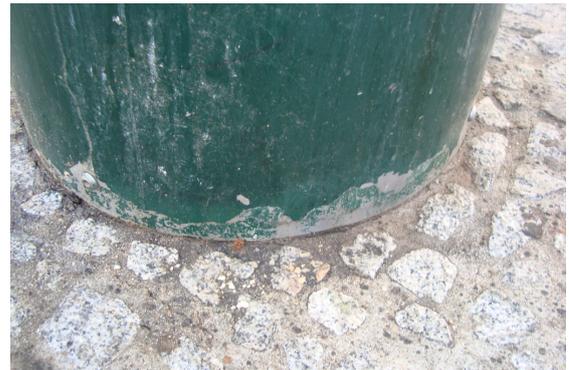
5.5.6.1 – Os 87% de equipamentos com problemas nas pinturas de corpos e tampas, com as tintas, ou soltas, por aplicadas sobre o inox, ou com alteração de textura e ou cromatismo, evidenciam o desacerto da decisão municipal de, por razões de certamente bondoso mas discutível critério estético, se haver recoberto o acabamento inox com que os equipamentos são fornecidos com pintura a tinta de esmalte.

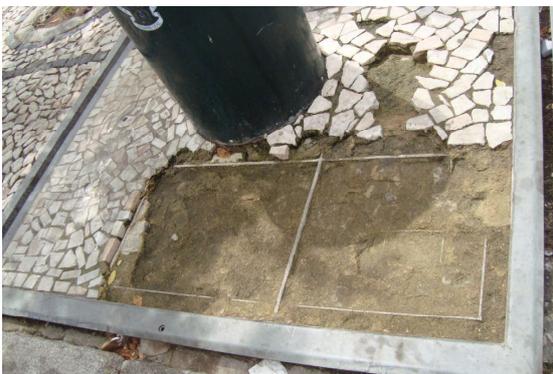
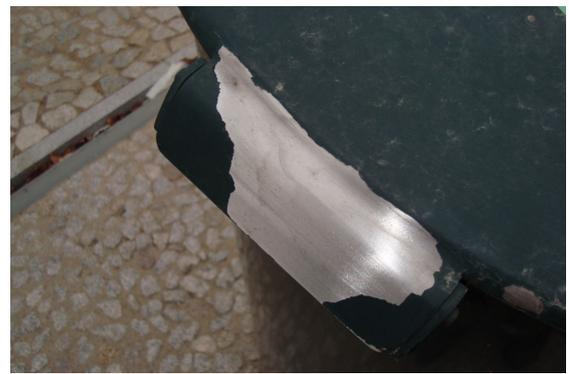
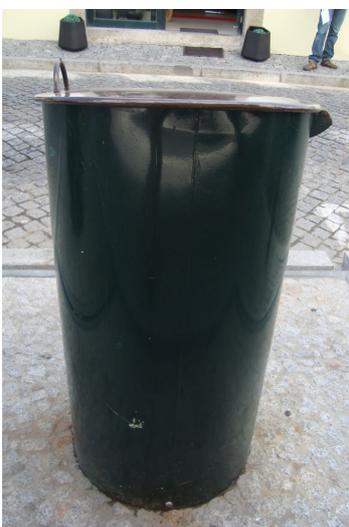
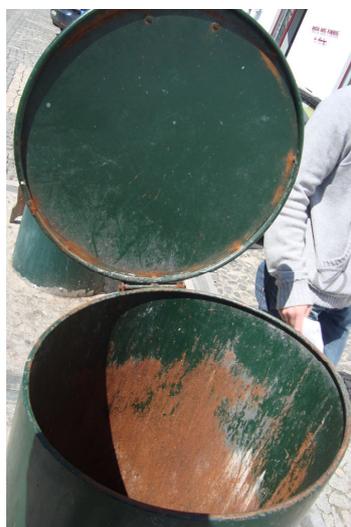
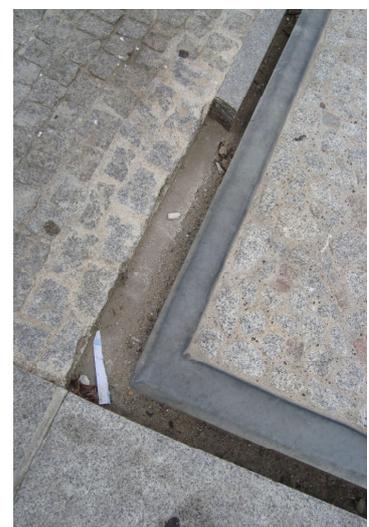
5.5.6.2 – Também muita da degradação dos equipamentos em termos de amolgadelas, empenos de tampas, rompimento de soldaduras, pinturas alteradas, enferrujamento, pegas e dobradiças estragadas, falta de peças dos revestimentos das tampas de pavimento e das cantarias de revestimento se prende com o abandono a que os equipamentos estão votados pela manutenção municipal e a permanência dessas situações ao longo do tempo de realização deste levantamento disso é bem revelador.

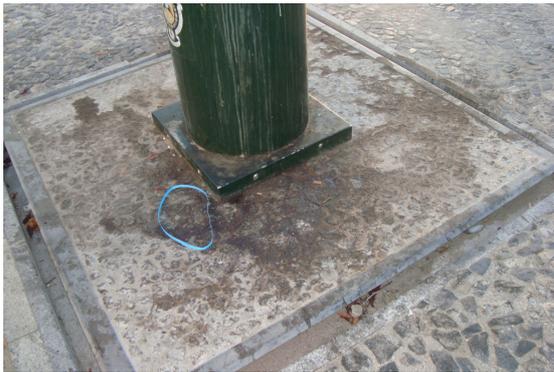
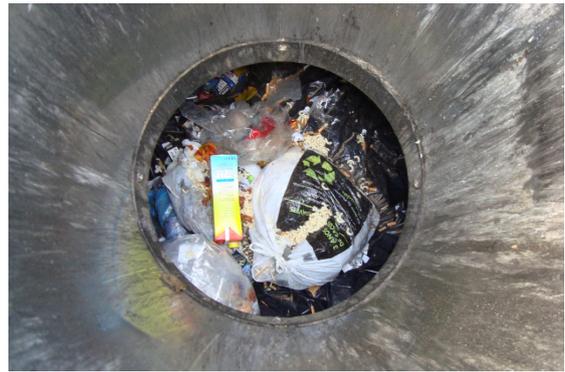
5.6.8.1 - O depositar do lixo não acondicionado em sacos ou em sacos não devidamente fechados (não é raro ver-se moradores despejarem directamente baldes com detritos de alimentos quando não mesmo proprietários da restauração), razão principal do engorduramento da generalidade dos equipamentos e do péssimo cheiro destes, proveniente da fermentação desses detritos não devidamente ensacados.

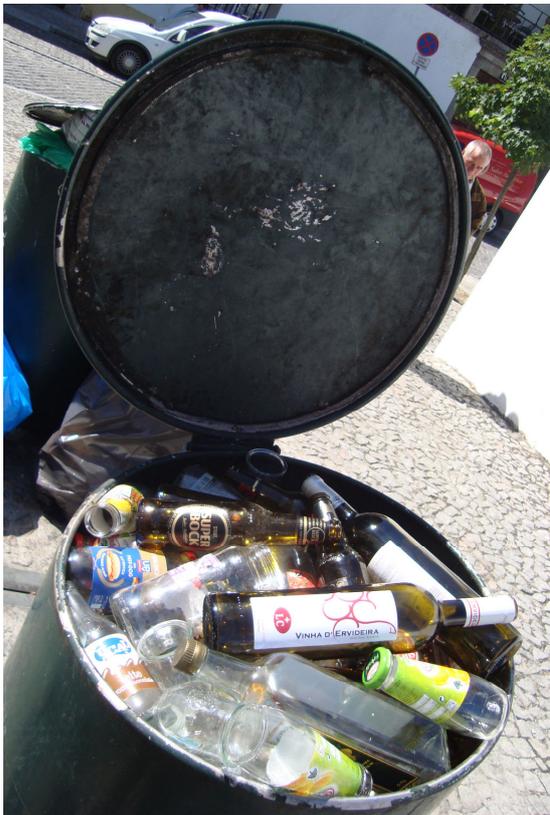
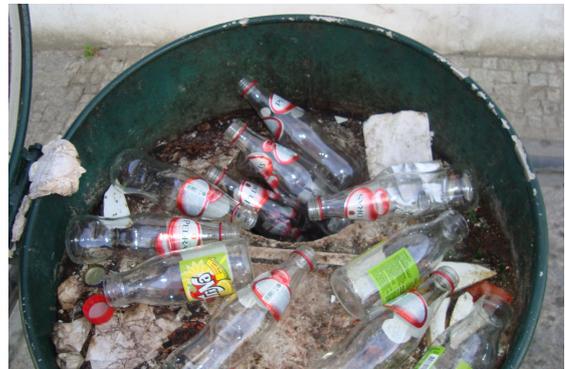
5.6.8.2 - -Na deposição de vasilhame não previamente enxaguado, igualmente com consequências ao nível dos odores.

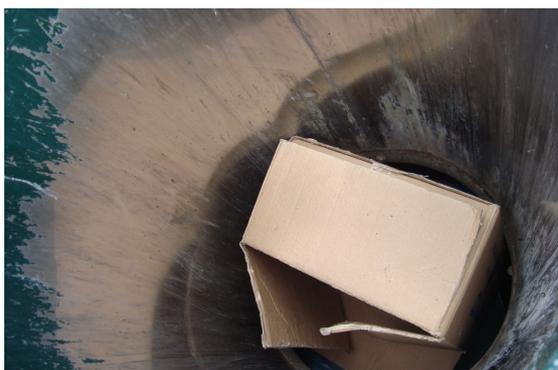
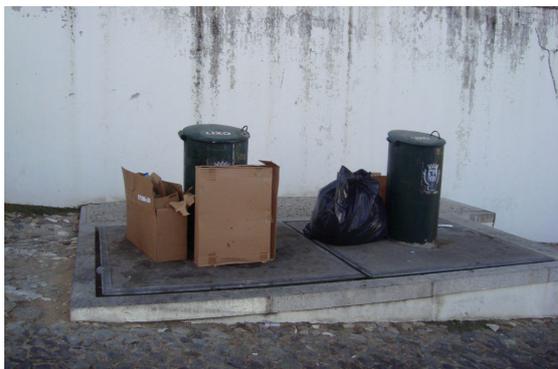
5.6.8.3 - Na deposição de caixas de cartão sem prévio desmanchar ou espalmar das mesmas, (situação hoje facilitada pois a rigidez das caixas é agora garantida por mera colagem em detrimento dos anteriores agrafos), levando à indevida ocupação precoce dos contentores.

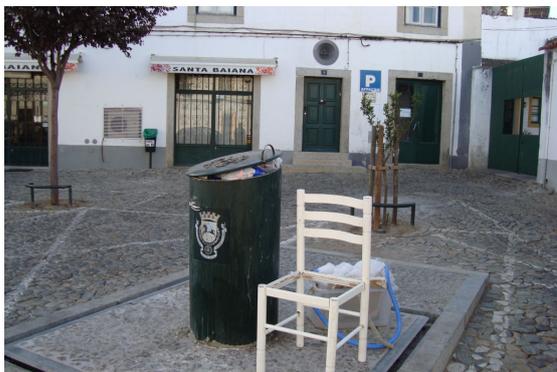
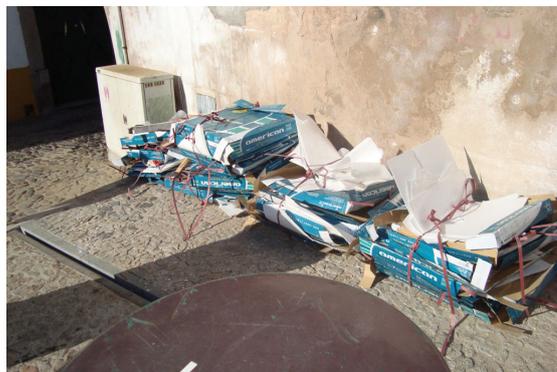
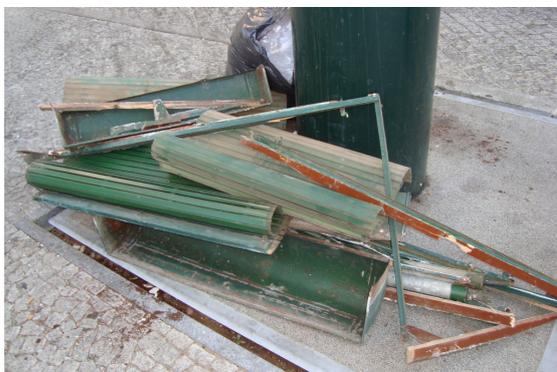
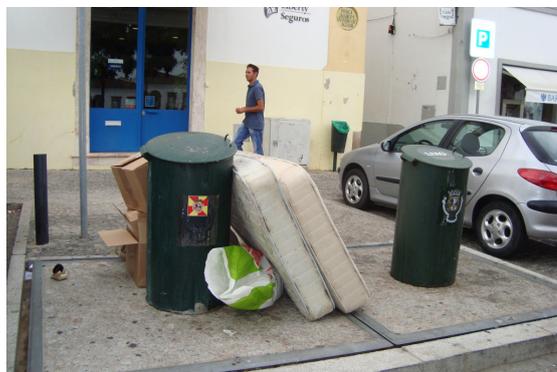
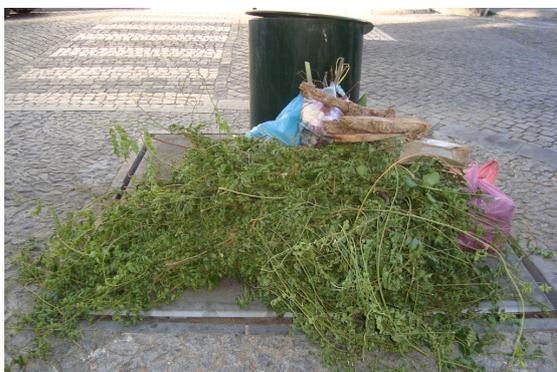
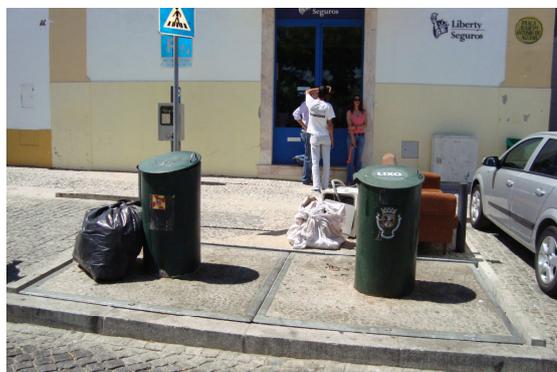
5.6.8.5 - Na deposição, junto aos contentores, de todo o tipo de trastes e ou de resíduos de jardinagem, quando até o município disponibiliza serviços específicos e gratuitos para tal.

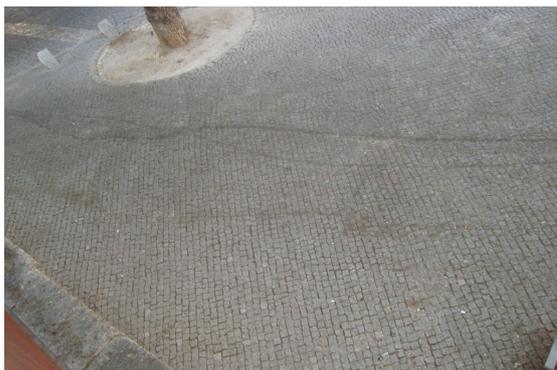
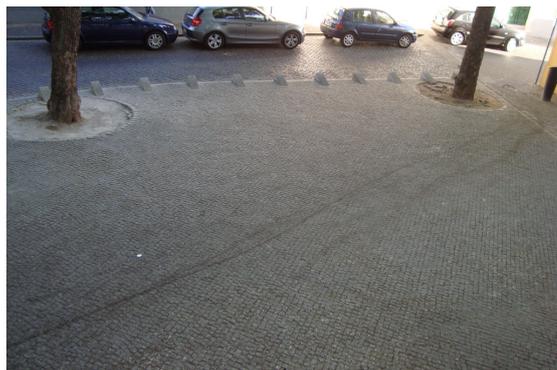
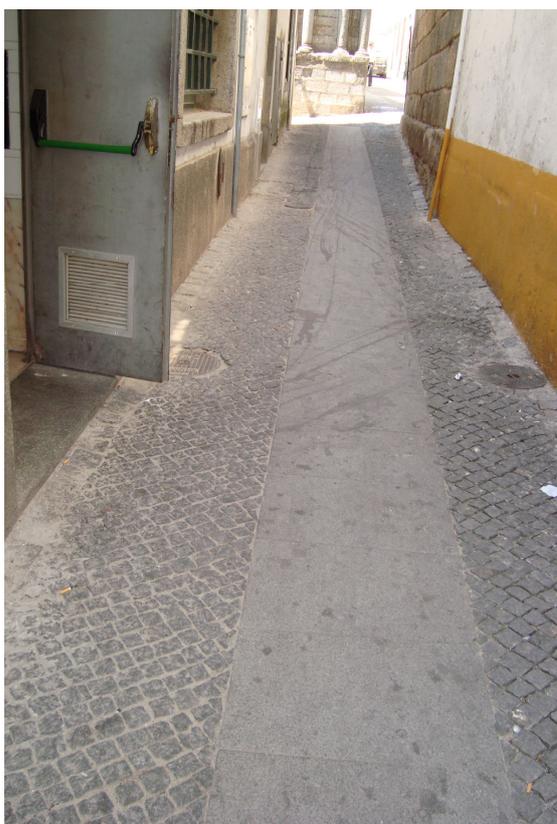
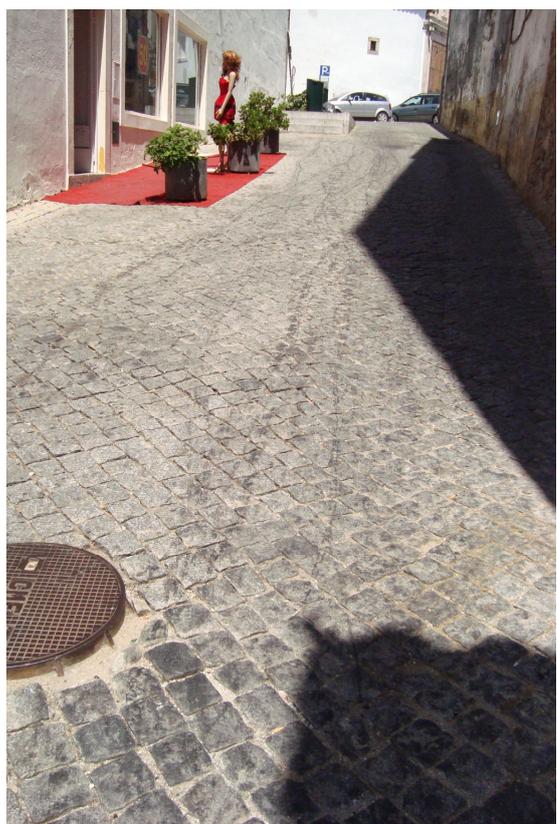
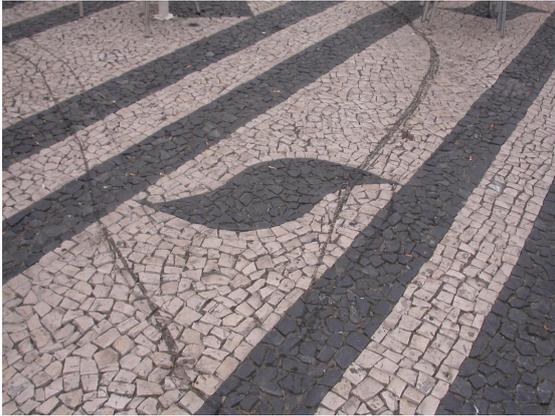
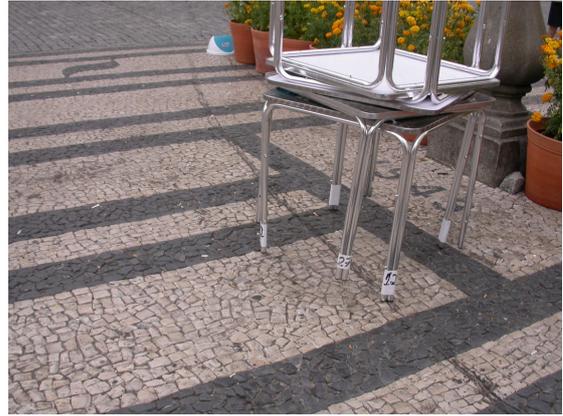
5.6.8.6 - No arrastar por parte dos agentes da restauração e bebidas dos seus enormes sacos de detritos provocando inevitavelmente o seu rompimento do qual resultam inadmissíveis rastros de gordura ao longo dos percursos realizados entre os estabelecimentos e os contentores e o engorduramento generalizado dos marcos, das tampas de pavimento, cantarias de contenção e dos pavimentos envolventes. Veja-se a inadmissível situação da própria Praça do Giraldo, sala de visitas da cidade, como as imagens da página seguinte evidenciam.

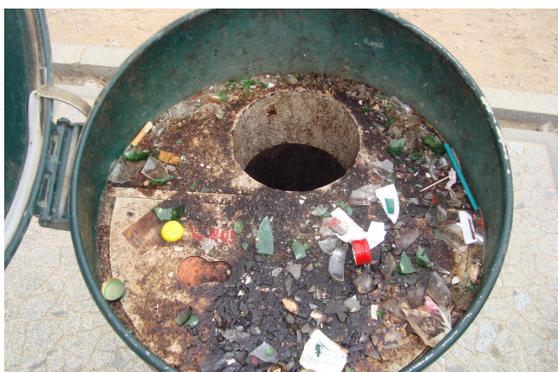
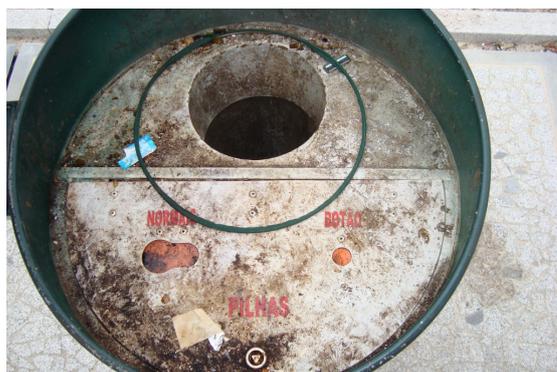
5.6.9.2 - A também não limpeza do interior dos bocais dos marcos situação com consequências superlativas nos casos dos vidrões onde à não limpeza municipal acresce o deficiente desenho dos bocais gerador de acumulação permanente de inúmeras excrescências que conjuntamente com a pestilência da fermentação dos restos dos líquidos enjoam e afastam seguramente quem a eles pretenda recorrer.

Acrescente-se que os equipamentos aplicados mais recentemente para o vidro integram no bocal também uma solução para deposição de pilhas que, seguramente nas condições deploráveis em que se apresentam, ninguém se atreve a usar.
