**CÂMARA MUNICIPAL DE ÉVORA**

**AVALIAÇÃO PERMANENTE DO ESPAÇO PÚBLICO / GAPV**

**RELATÓRIO 03**

**TIPOLOGIAS E ESTADOS DE CONSERVAÇÃO DOS PAVIMENTOS**  
**CENTRO HISTÓRICO DE ÉVORA**

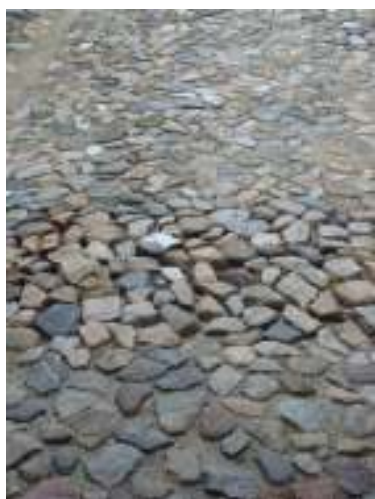
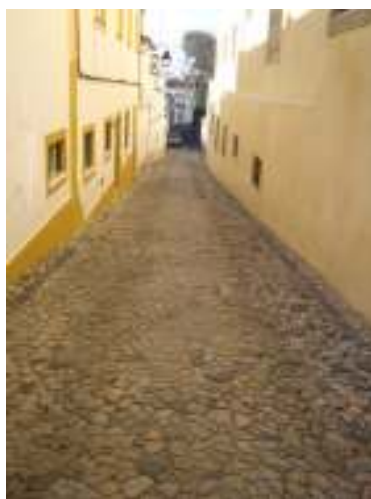
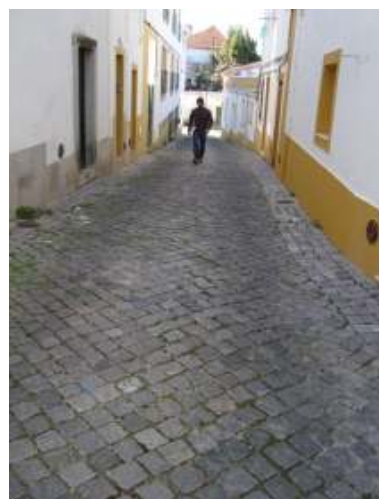
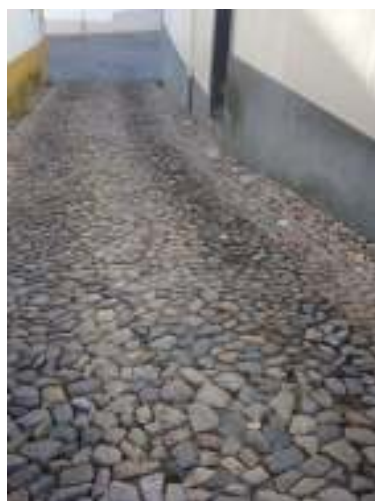
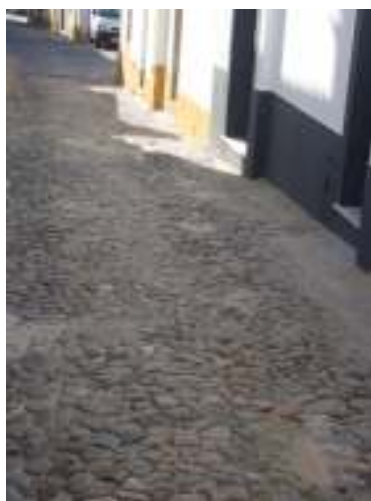
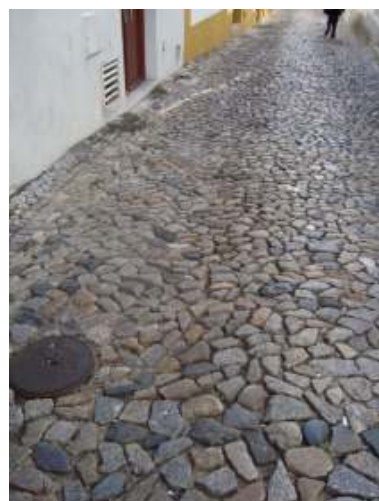
**5.4.3** – No que à precipitação de águas pluviais respeita, o problema advém da não possibilidade de introdução de algerozes nos beirados dada a importância destes na estética urbana do C. Histórico. A fragosidade com que as águas atingem as calçadas sobretudo nos imóveis com mais do que um piso. A sua ação sobre as calçadas desagrega os inertes intersticiais das pedras levando ao soltar destes o que gera uma maior infiltração das águas nessas zonas com um maior amolecimento das bases.

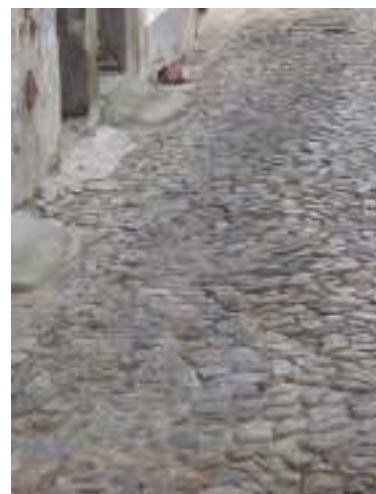
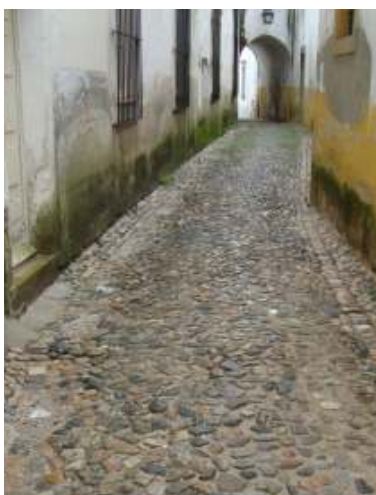
**5.4.4** – Sobretudo nos arruamentos mais estreitos, esse fato aliado à coincidência das linhas de precipitação dos beirados com o rodado dos veículos, leva a abatimentos contínuos ao longo dessas zonas, chegando em não poucos casos ao soltar das próprias pedras.

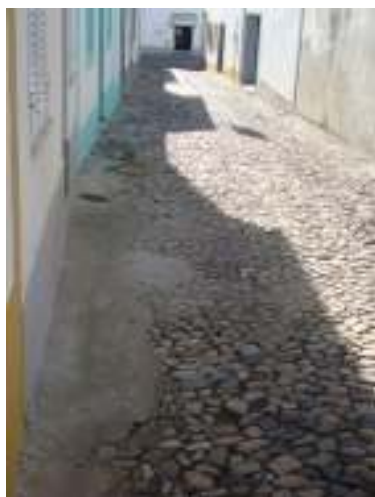
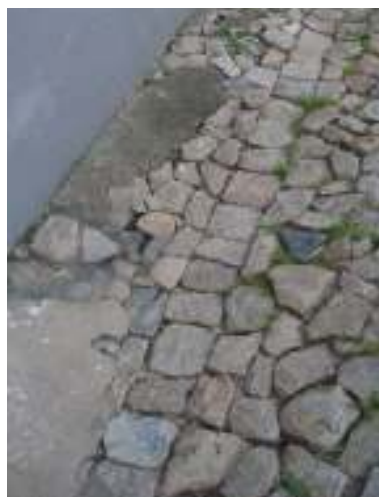
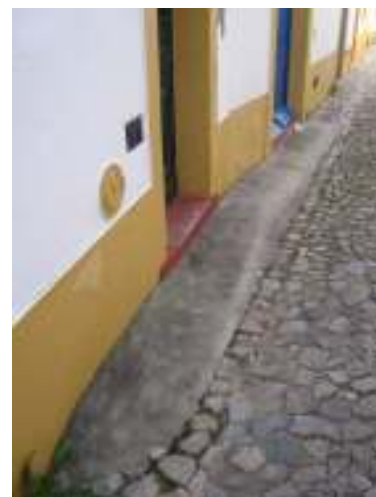
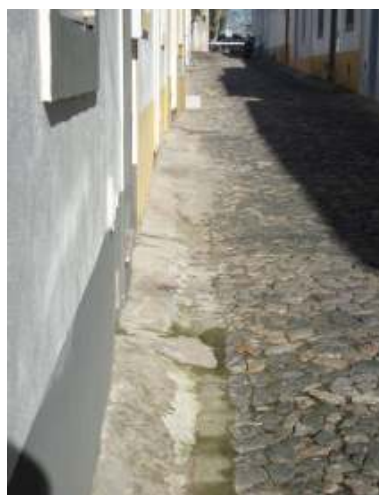
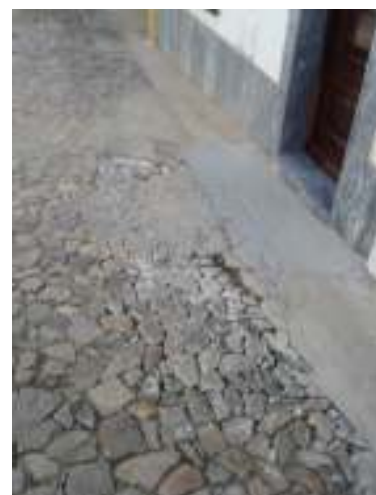
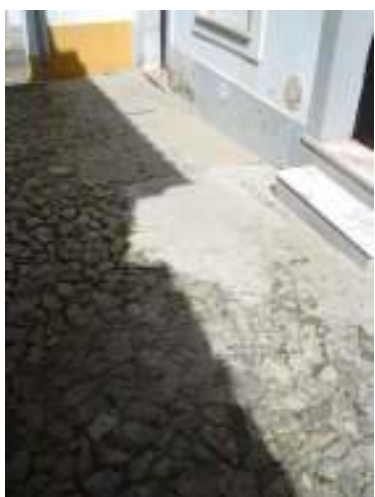
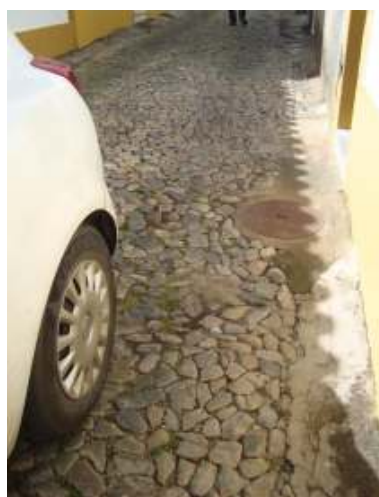
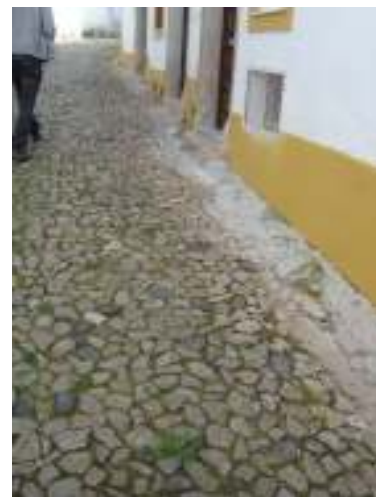
**5.4.5** - Esta é também uma das razões que levará às indevidas aplicações de natas de cimento nas calçadas ao longo das fachadas, por parte dos moradores, que desfiguram de forma generalizada a imagem de qualidade dos pavimentos do Centro Histórico e sobre que importa agir.

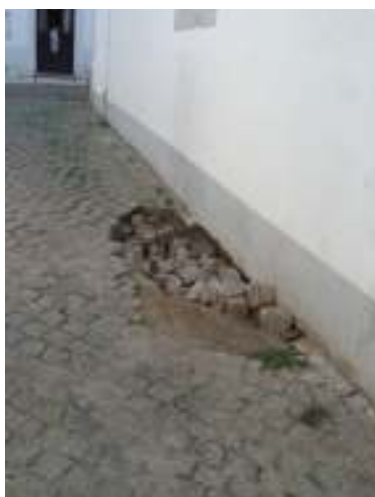
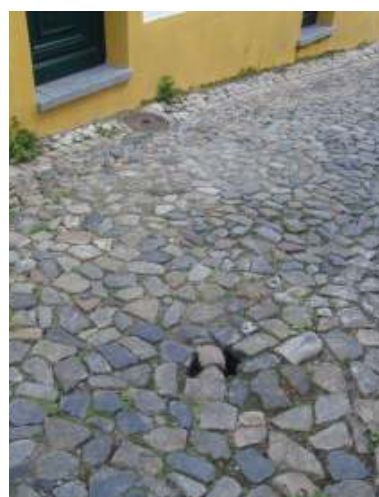
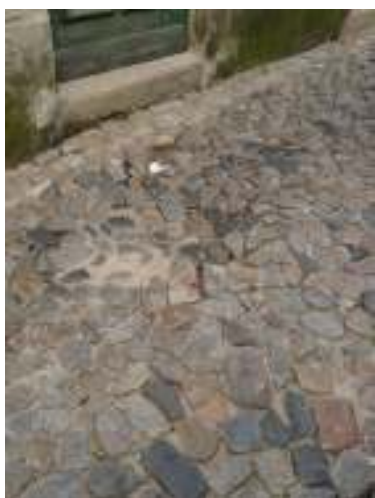
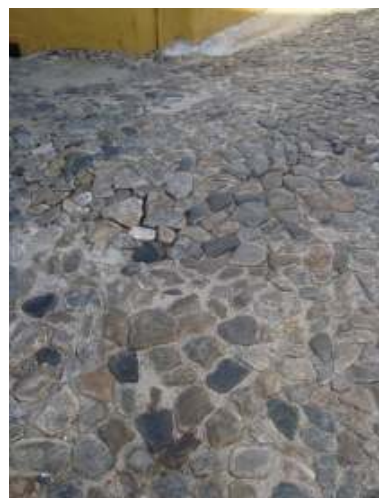
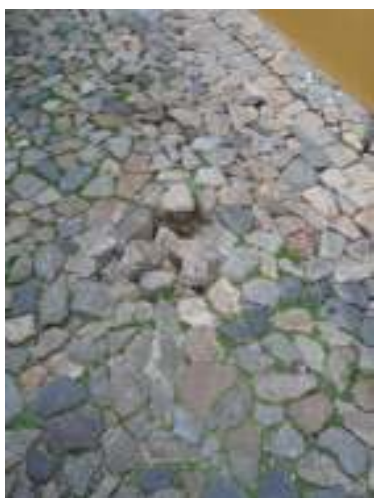
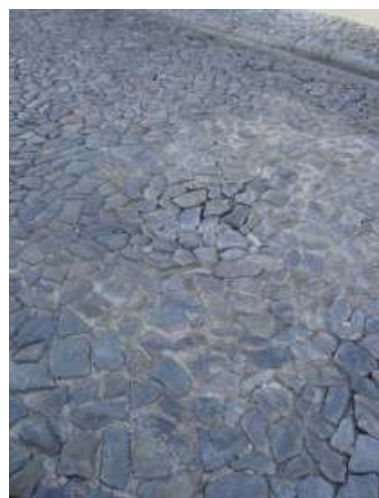
**5.4.6** - Relativamente à ação das populações murinas na base dos pavimentos, refira-se que estas levam normalmente a abatimentos significativos das calçadas, com desagregação das pedras e abertura de autênticas crateras. Este tipo de situações agravou-se significativamente nos últimos anos pela incapacidade financeira de proceder-se às imprescindíveis ações de desratização que, é bom não esquecer, têm como principal móbil razões de higiene e saúde pública.

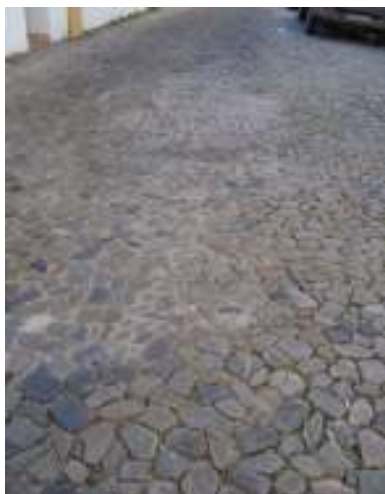
**5.4.7** - Os serviços responsáveis vão colmatando, ainda que nem sempre atempadamente, estas situações, com recurso a saibros multicolores consoante os restos de material que vai subsistindo em estaleiro ou mais uma vez procedendo eles também a indevidas incorporações de argamassas cimentícias.

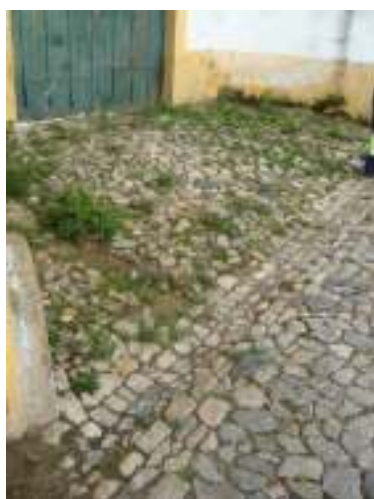
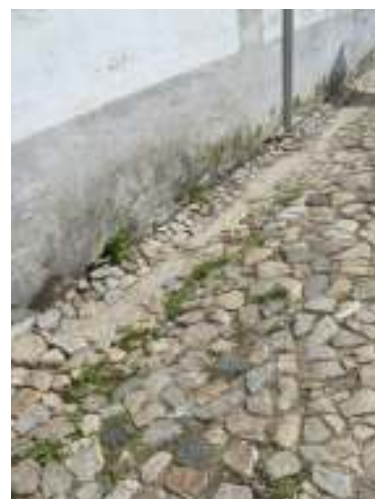
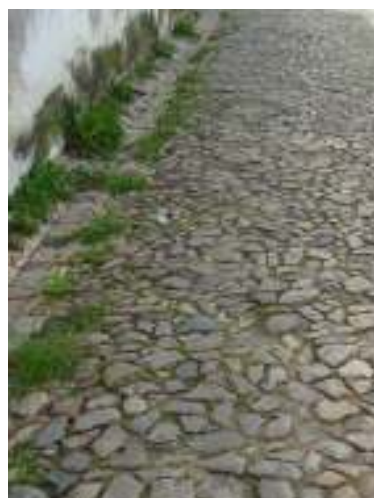
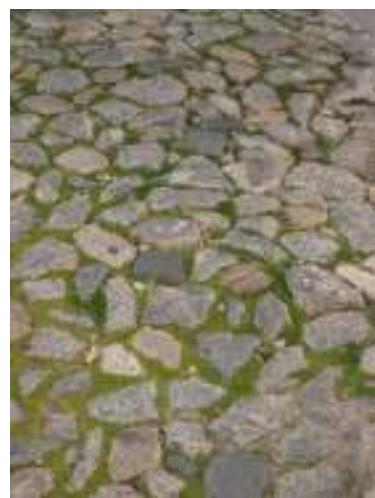
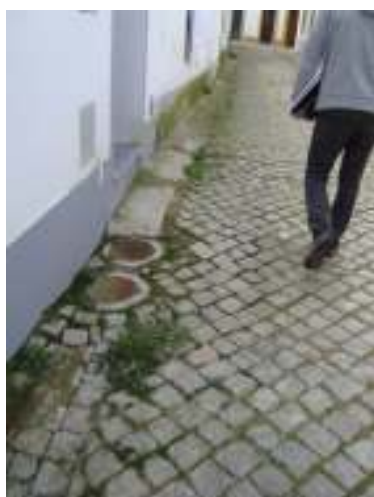
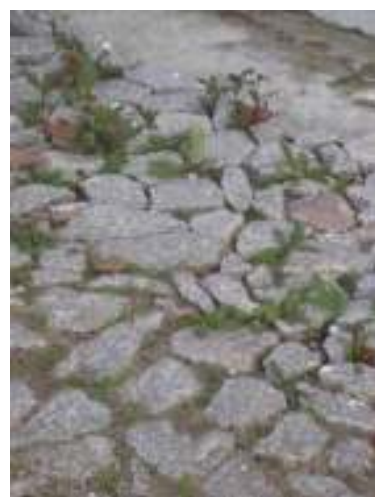
**5.4.9** – Relativamente à remoção de plantas infestantes nos pavimentos, verifica-se uma crescente incapacidade por parte dos serviços para fazer frente a um problema recorrente, situação que, importa referir, estará diretamente ligada às atuais dificuldades financeiras por parte do município, o que dificulta a atempada aquisição de produtos para o sucesso do referido trabalho. Esta situação assume maior expressão na Rede Complementar, a mais abandonada.

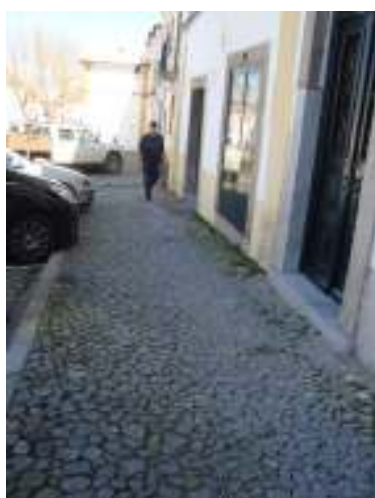
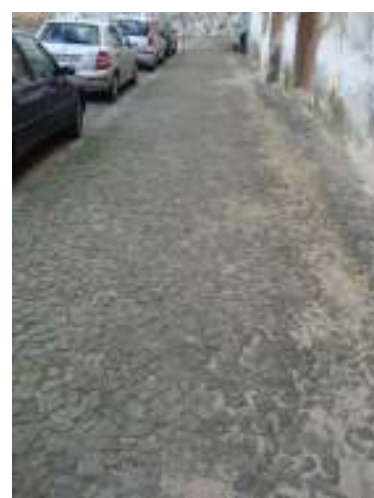
**5.5.1** – Apesar de igualmente sujeitos à precipitação das águas pluviais dos beirados, situação que à partida seria agravada por normalmente corresponderem a edifícios de maior cércea, as respetivas consequências nos pavimentos são bem menos gravosas. Isso decorre por um lado de os interstícios das calçadas miúdas tradicionais que na maioria os constituem serem bem menores que nas chamadas calçadas grossas dos arruamentos e, por outro lado, não serem sujeitas às enormes pressões dos rodados dos veículos.

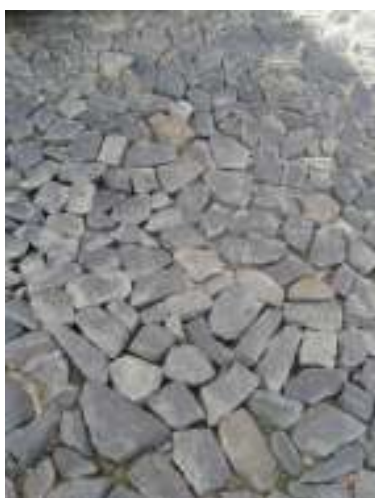
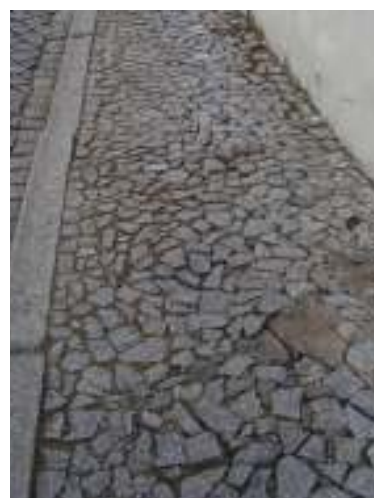
**5.5.2** – Convém contudo não esquecer que a não existência de inertes intersticiais às pedras agrava significativamente a já difícil circulação nas calçadas das transeuntes providas de calçado de saltos finos.

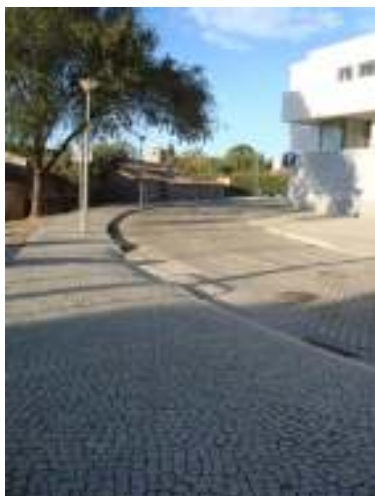
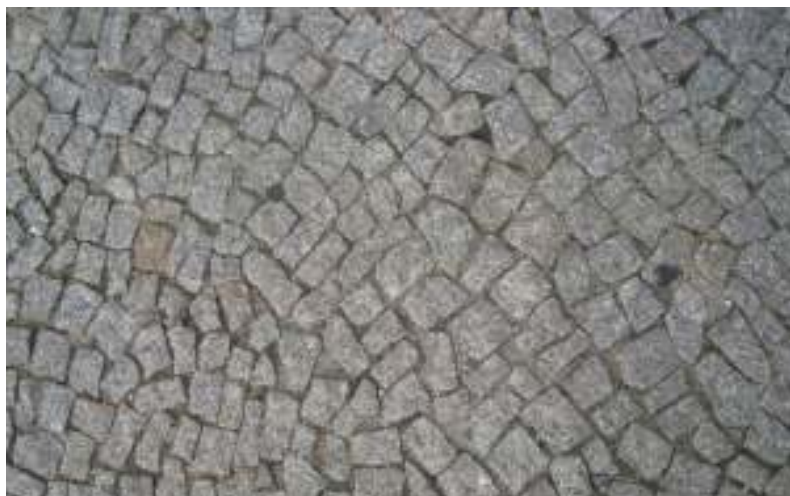
**5.5.3** – A incomodidade de circulação nos passeios de calçada miúda tem vindo a aumentar na generalidade das reposições ou obras de extensão muito por razão de não acesso a pedra adequada, mas também pela cada vez maior dificuldade de se encontrar mão de obra qualificada para tal. Passeios como os da das Ruas de Aviz ou da República evidenciam-no.

**5.5.4** – A paulatina generalização da recente solução a pedra de granito de face plana, como a executada na rua do Teatro na lateral do Garcia de Resende, por bem mais barata que o ideal recurso aos lajeados, seria desejável ser generalizada como forma de tornar bem mais amigável ao peão a circulação no Centro Histórico.

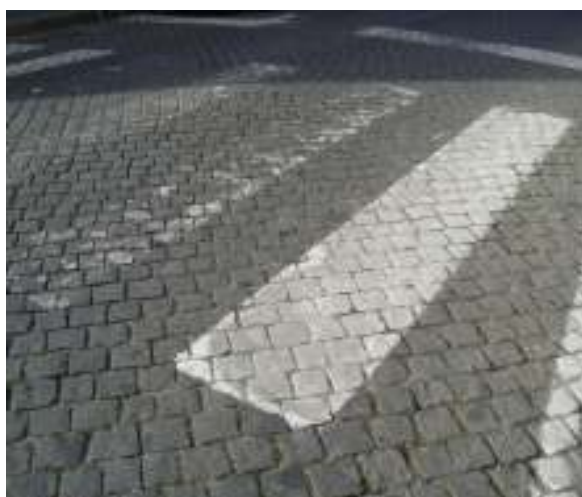
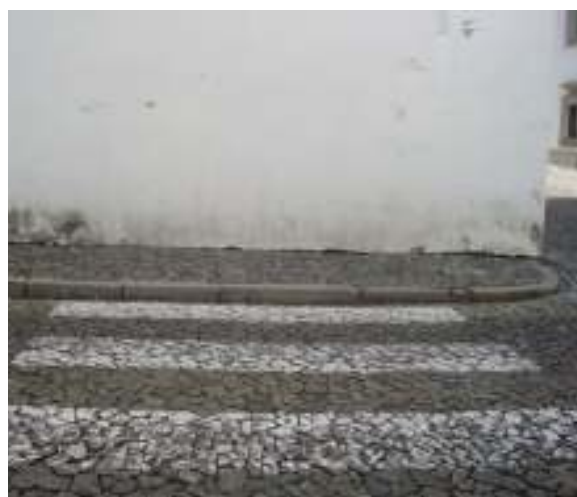
**5.9.1 – Natureza das marcações** - Tirando os casos correspondentes às ruas intervencionadas de forma global no âmbito de programas como o Procom, a maioria da sinalização rodoviária horizontal continua a ser executada através de pintura nos pavimentos o que obriga anualmente a campanhas de reposição com os inerentes custos de material, meios humanos e interferência, ainda que temporária, na normal utilização das vias durante as intervenções. Importa pois ainda que paulatinamente caminhar para soluções de maior perenidade.

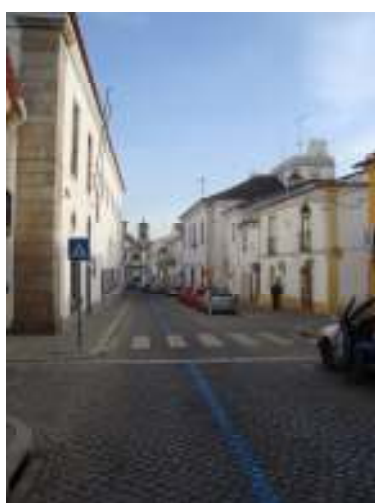
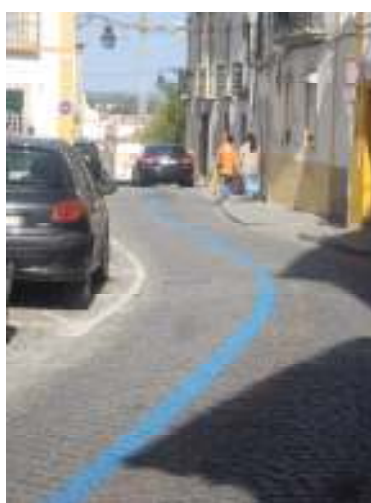
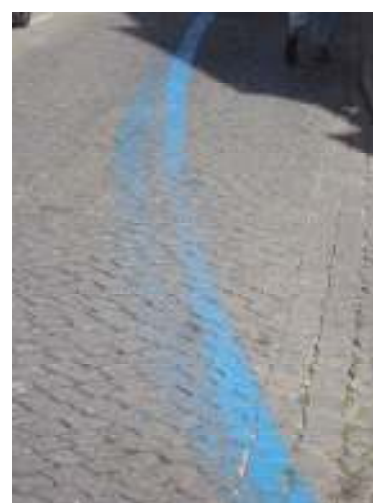
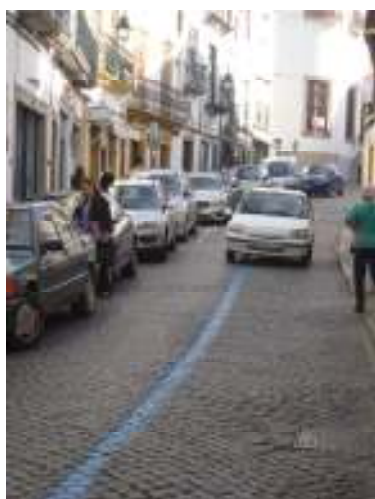
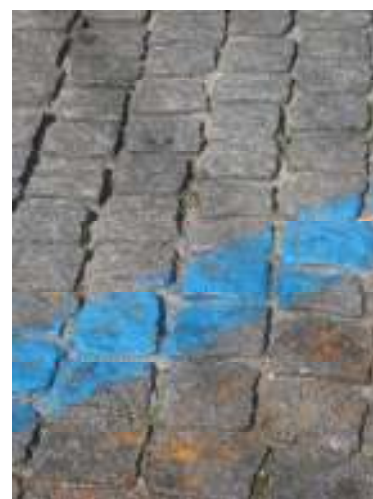
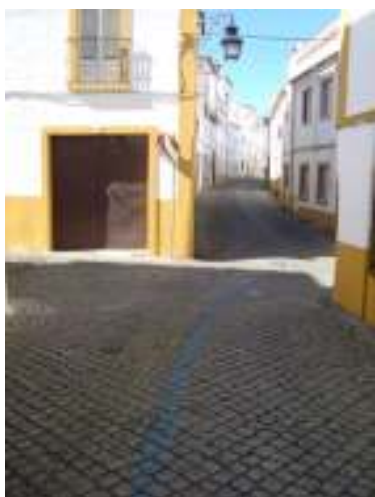
**5.9.2 – Linha Azul** – Caso específico, paradigmático e de enorme visibilidade urbana em termos de sinalização horizontal, é marcação inerente aos termos do acesso dos utentes ao serviço do transporte público com igual denominação e que corresponde a que com simples gesto ao longo das vias com a referida marcação se possa interromper a marcha dos autocarros para a estes aceder ou sair. A linearidade contínua e cor berrante das respetivas marcações é altamente dissonante em termos de imagem urbana das vias onde acontece, importando encontrar-lhe alternativas de marcação. Esta situação é agravada pelas repinturas sucessivas com vários traços em paralelo decorrentes da necessidade de indevido contorno de veículos mal estacionados ou por menos boa calibragem do equipamento de pintura.

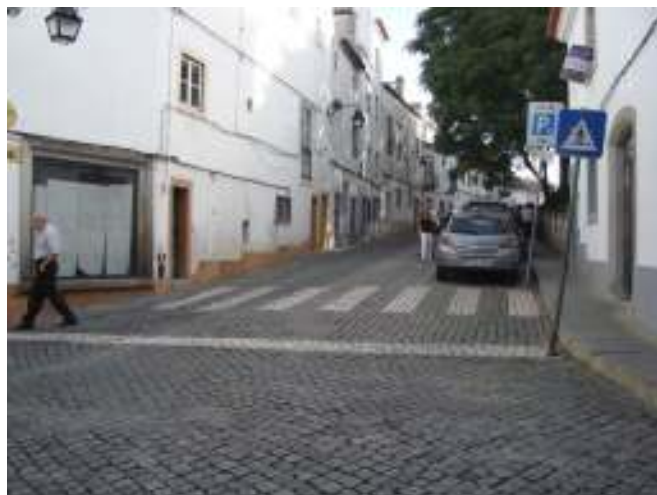
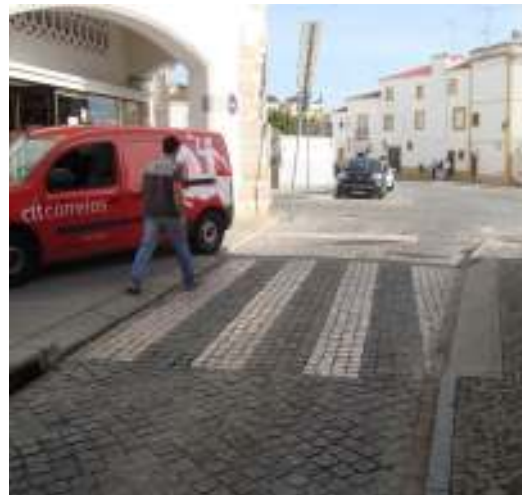
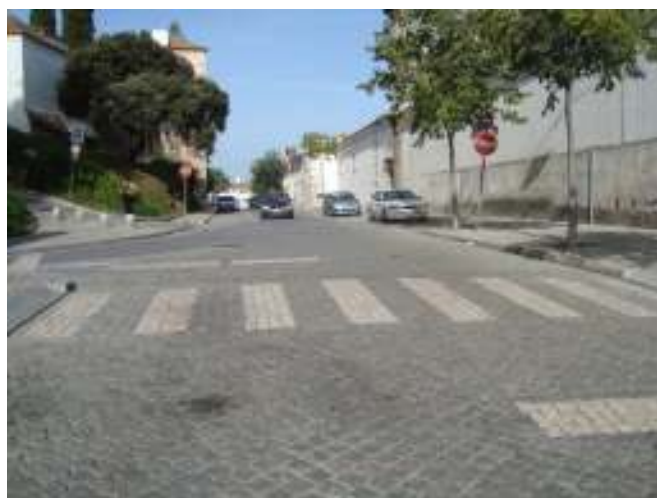
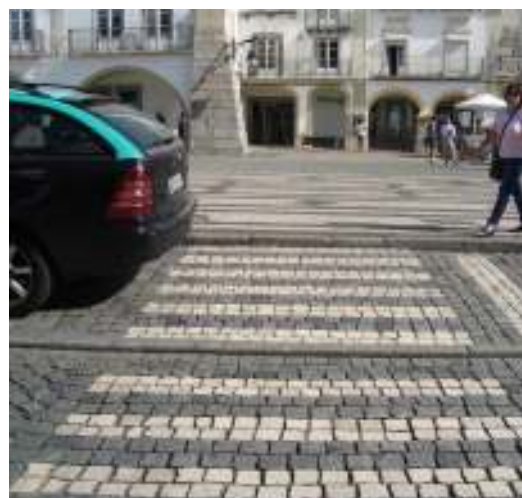
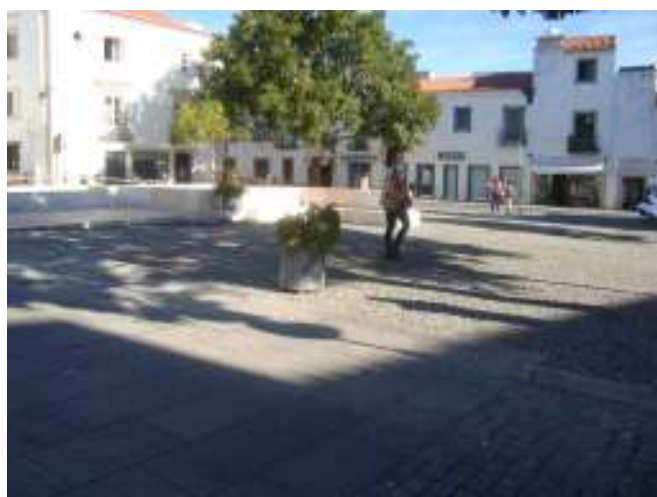
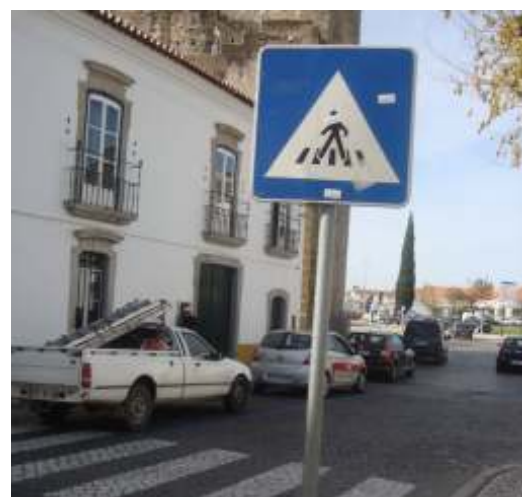
O número total de passadeiras existentes é de 81, das quais só 13, cerca de 16%, são ainda em pintura. Este elevado valor de passadeiras concretizadas já de forma perene através de materiais pétreos, decorre das já referidas intervenções globais nos principais espaços públicos e tal valor acaba por ser contraditório com a já referida prática de recurso generalizado a pintura para a maioria da sinalização horizontal do centro histórico.
