CÂMARA MUNICIPAL DE ÉVORA

RELATÓRIO 01

HIGIENE E LIMPEZA PÚBLICAS – CENTRO HISTÓRICO

RSU's CONTENTORES SUBTERRÂNEOS

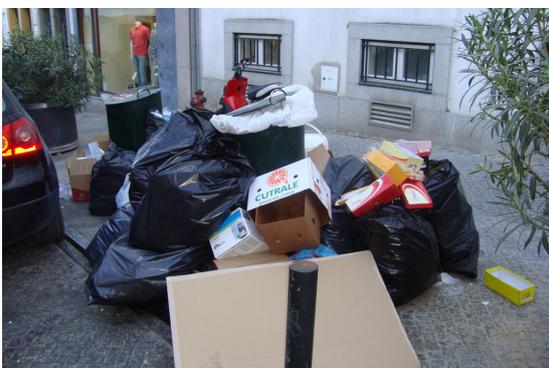
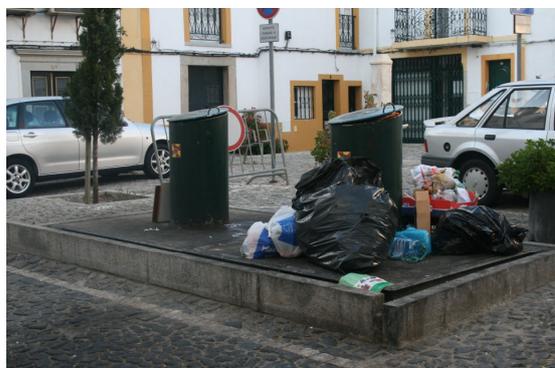
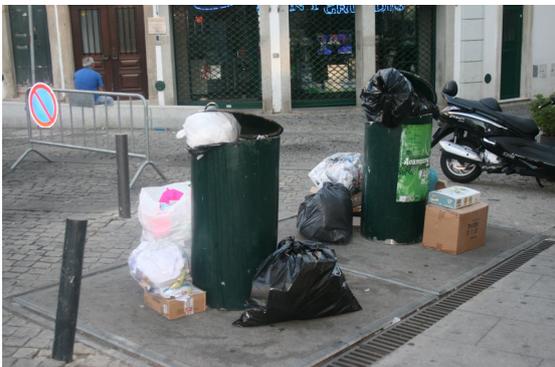
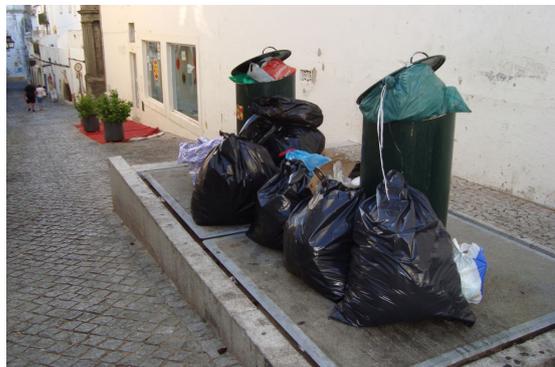
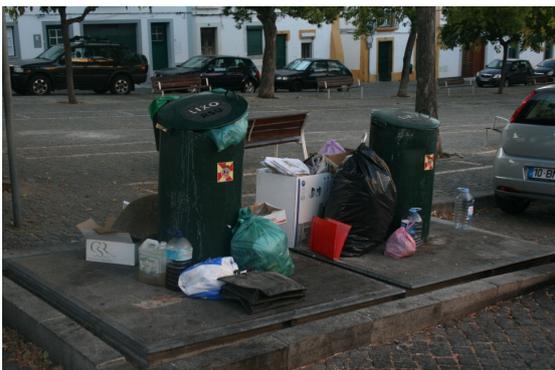
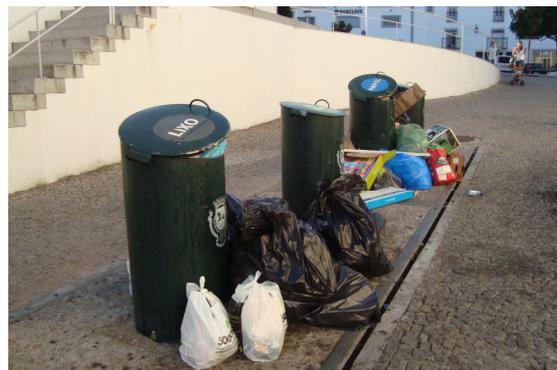
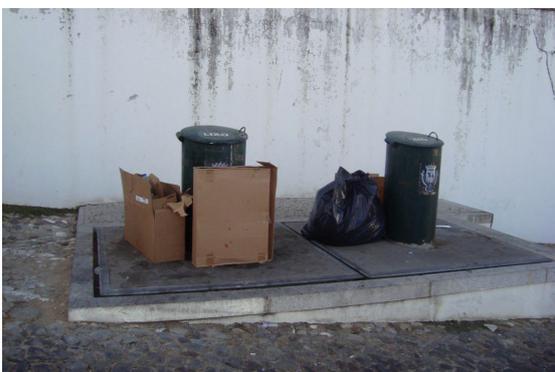
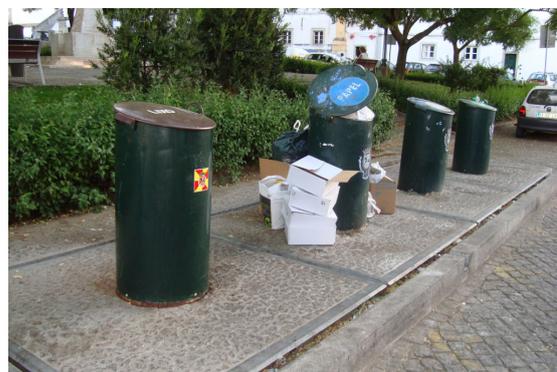
As eventuais repercussões pela não recolha aos domingos foi verificada por levantamentos executados em 2ªs feiras ao fim da tarde, antes da recolha diária (ver ANEXOS 00-D). Na generalidade das localizações não parece ser questionável. Contudo assim não acontece relativamente às localizações nºs 30, 31, 33, 35, 37, 42, 44, 47, 53, 56 e 57, onde a situação é preocupante e ainda mais pela visibilidade que assumem muitas delas pelas respectivas localizações em áreas de grande centralidade e ou circulação turística.

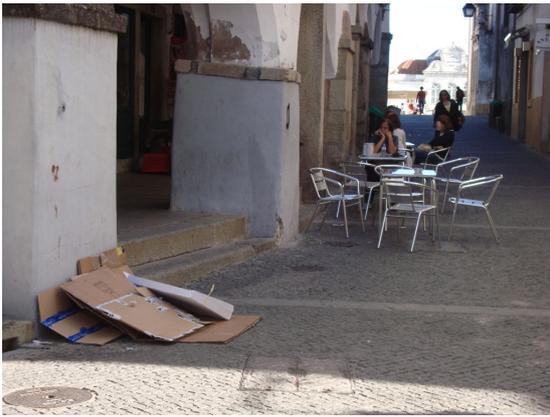
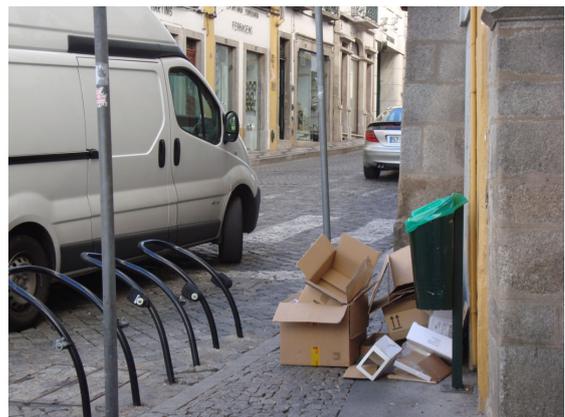
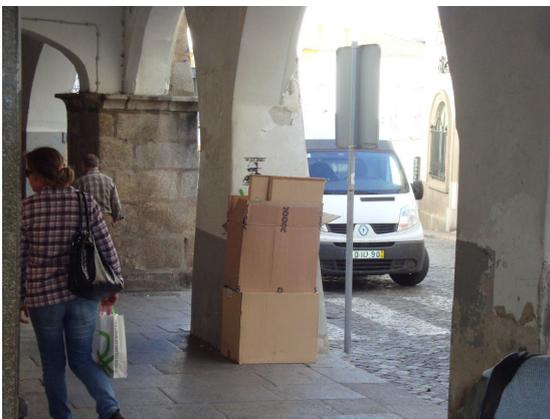
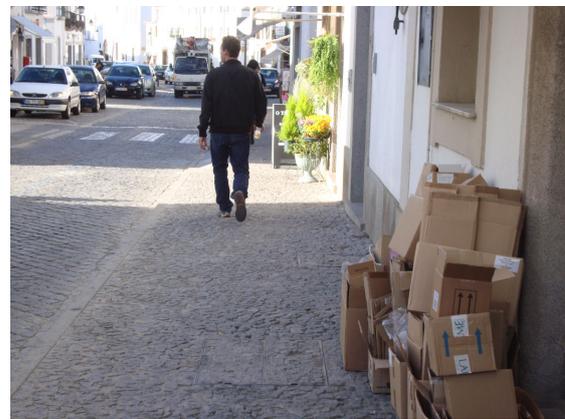
5.3.5.2 - As recolhas de cartão junto dos produtores, mesmo que gratuitas, mostram-se com pouquíssima receptividade sobretudo por parte dos comerciantes (ver planta/ANEXO 06 e ANEXOS 10 e 11).

Se a recolha a partir de prévia instalação de contentores se pode considerar eventualmente dissuasora pela ocupação de espaço no interior dos estabelecimentos, já no que respeita às recolhas diárias não se entende uma adesão de somente 61 lojas e isto num número superior a 800.

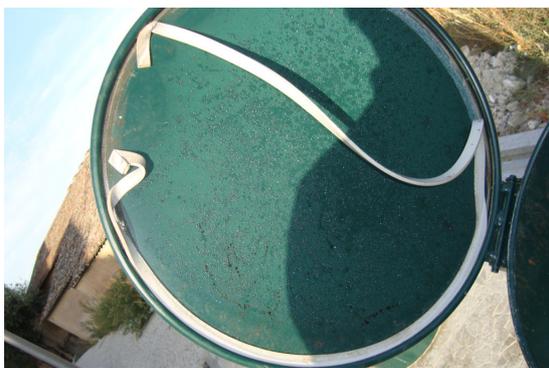
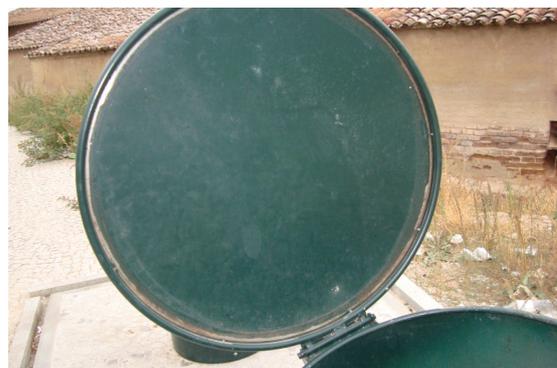
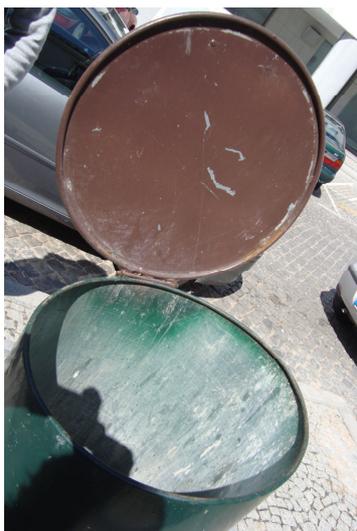
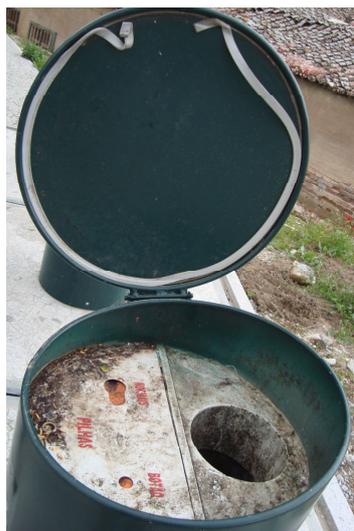
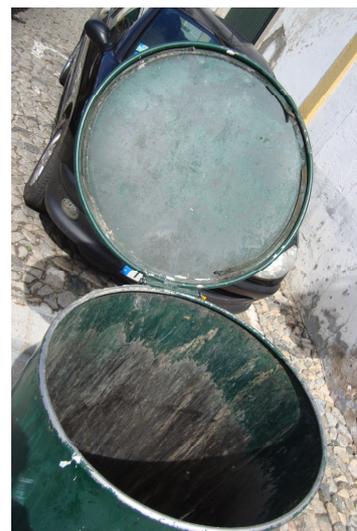
5.5.5.2 – Os problemas com as borrachas têm que ver com a respectiva natureza de cor branca, com a respectiva fixação através de mera colagem (muitos dos contentores não têm já sequer borrachas o que não acautela nem amortecimento de fechos menos tranquilos nem a estanquicidade necessária a uma menor propagação dos cheiros).

5.5.5.3 – As anomalias das dobradiças prendem-se com a própria fragilidade destas para as funções a que são chamadas e problemas nas respectivas soldaduras, situação também verificável na ligação das tampas aos respectivos aros de contenção.

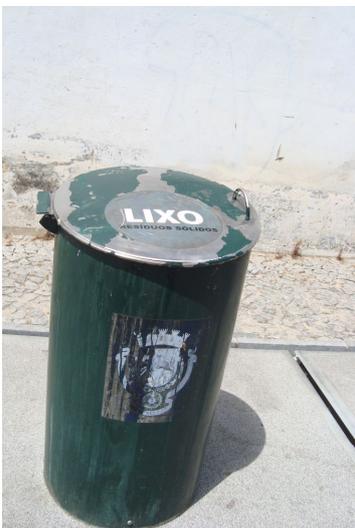
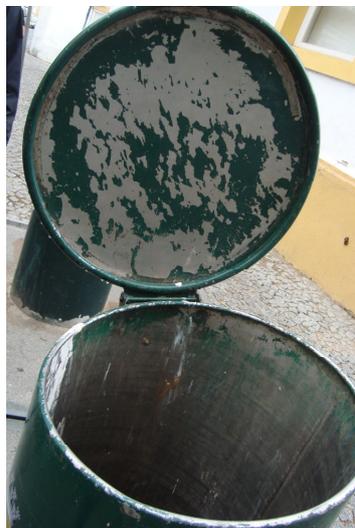
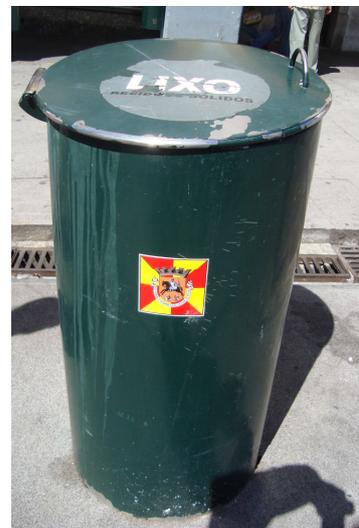
5.5.6.1 – Os 87% de equipamentos com problemas nas pinturas de corpos e tampas, com as tintas, ou soltas, por aplicadas sobre o inox, ou com alteração de textura e ou cromatismo, evidenciam o desacerto da decisão municipal de, por razões de certamente bondoso mas discutível critério estético, se haver recoberto o acabamento inox com que os equipamentos são fornecidos com pintura a tinta de esmalte.

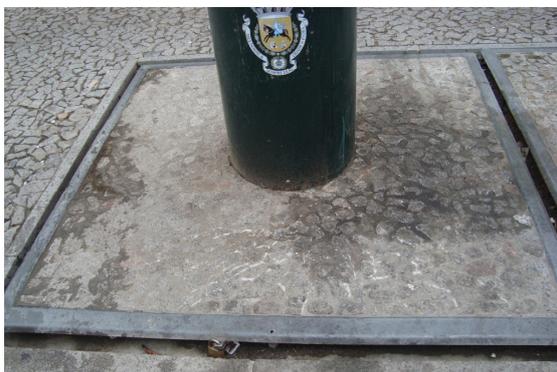
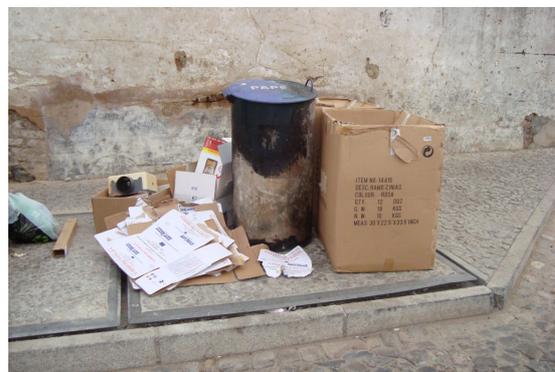
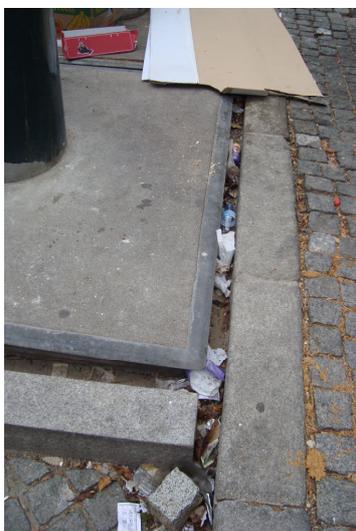
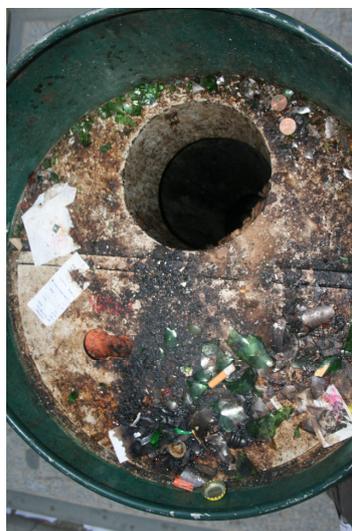
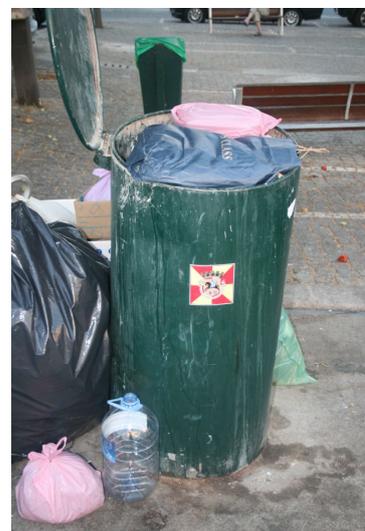
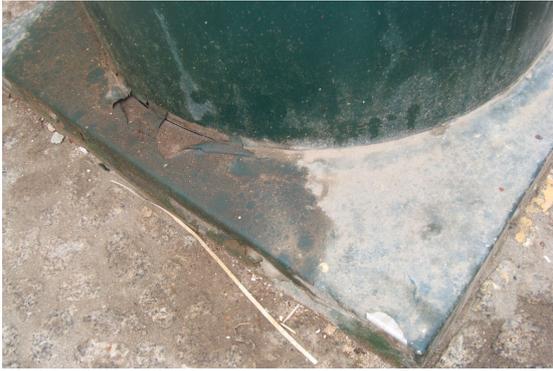
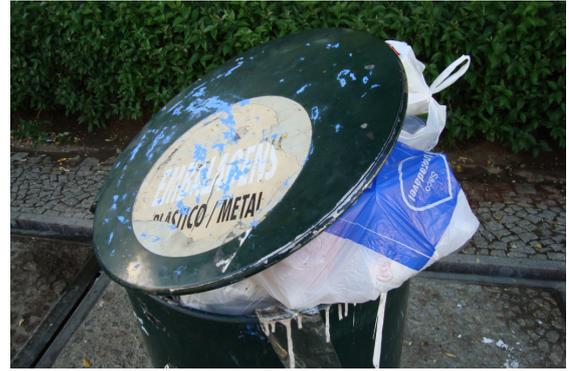
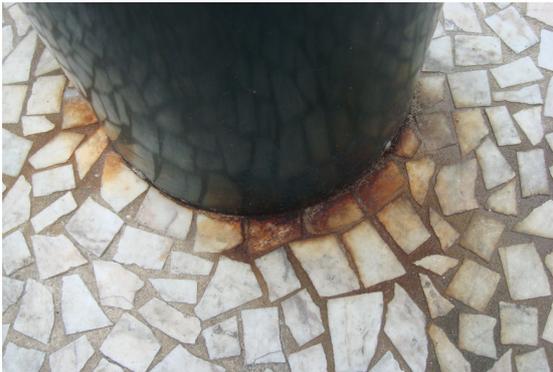
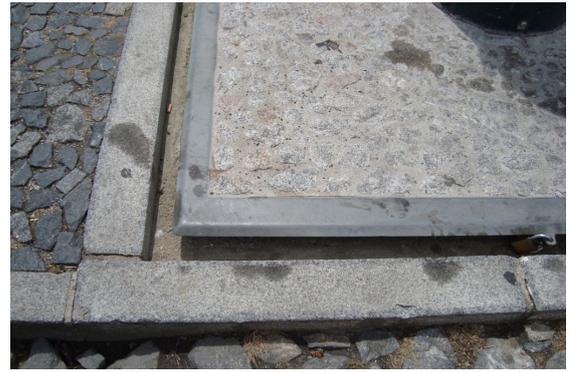
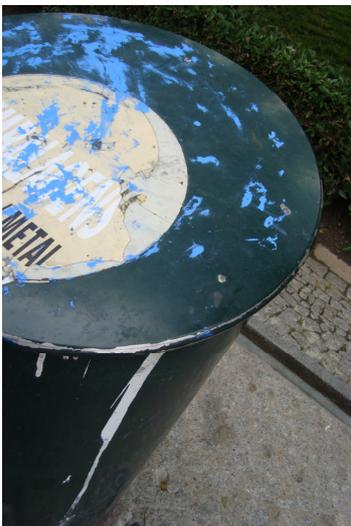
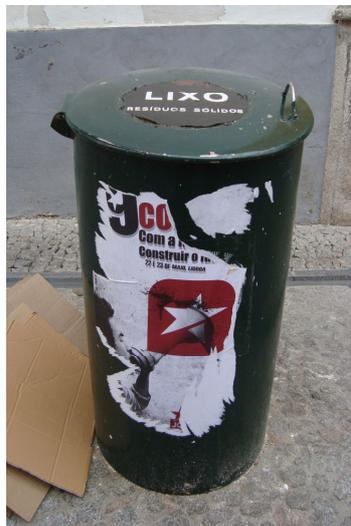
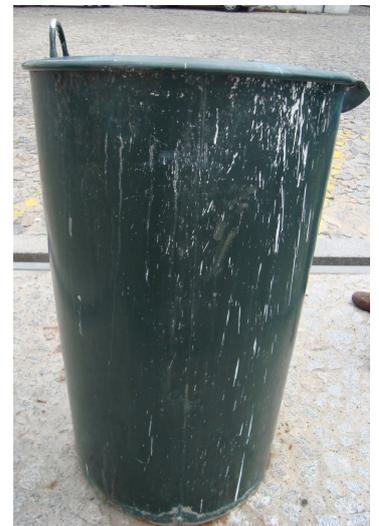
5.6.6 – Como visto na avaliação dos aspectos da manutenção também aqui, ao nível da higiene e limpeza, a dimensão das anomalias detectadas se revela como altamente preocupante ao ser encontrado em quase sempre acima dos 80% dos equipamentos, quando não mesmo em 100% deles, problemas ao nível dos marcos (tanto interiormente como exteriormente), das tampas de pavimento, das cantarias de contenção, das caleiras de drenagem e dos pavimentos envolventes. Sujidade vária, de que ressaltam as gorduras, as escorrências ou derrames de tintas, colas, ferrugem, nódoas de vária ordem, grafitagens, caleiras com acumulação de detritos, há de tudo e em demasia e num crescendo que se foi dando conta ao longo dos sucessivos levantamentos de campo realizados, consoante a época estival, também a mais turística, se foi impondo.

5.6.7 – As causas são de vária índole: falta de civismo e correspondente má utilização dos equipamentos disponibilizados aos utilizadores sejam estes a população residente sejam os agentes económicos que no centro histórico desenvolvem as suas actividades, nomeadamente no âmbito da restauração e similares mas, também muito por parte da própria acção ou inacção municipal.

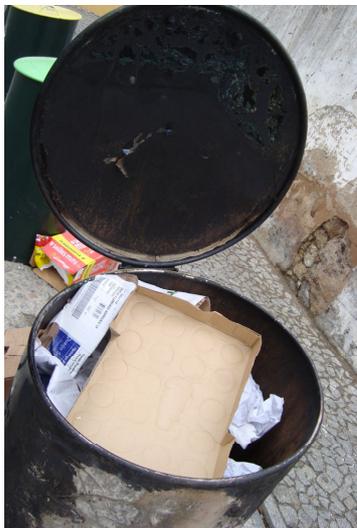
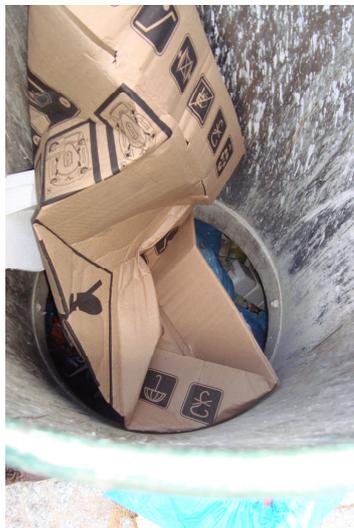
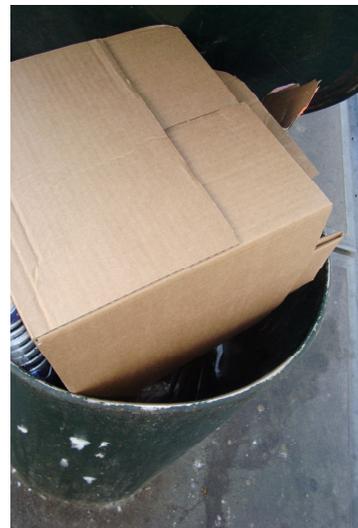
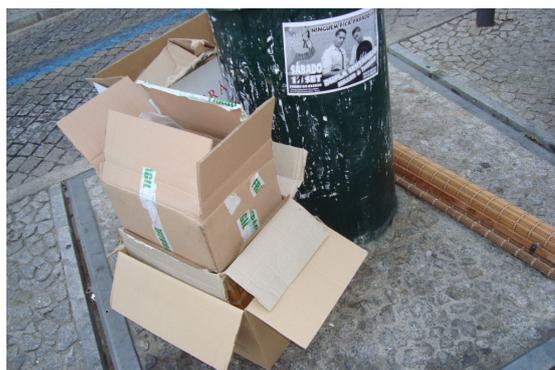
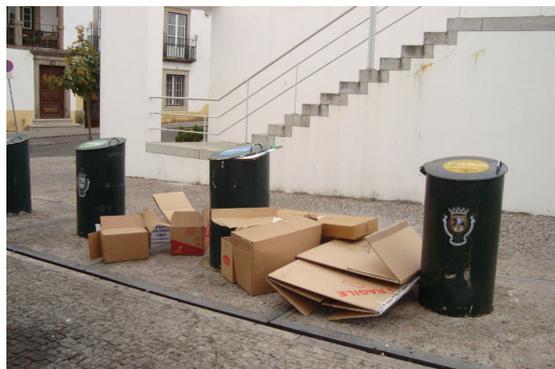
5.6.8.3 - Na deposição de caixas de cartão sem prévio desmanchar ou espalmar das mesmas, (situação hoje facilitada pois a rigidez das caixas é agora garantida por mera colagem em detrimento dos anteriores agrafos), levando à indevida ocupação precoce dos contentores.

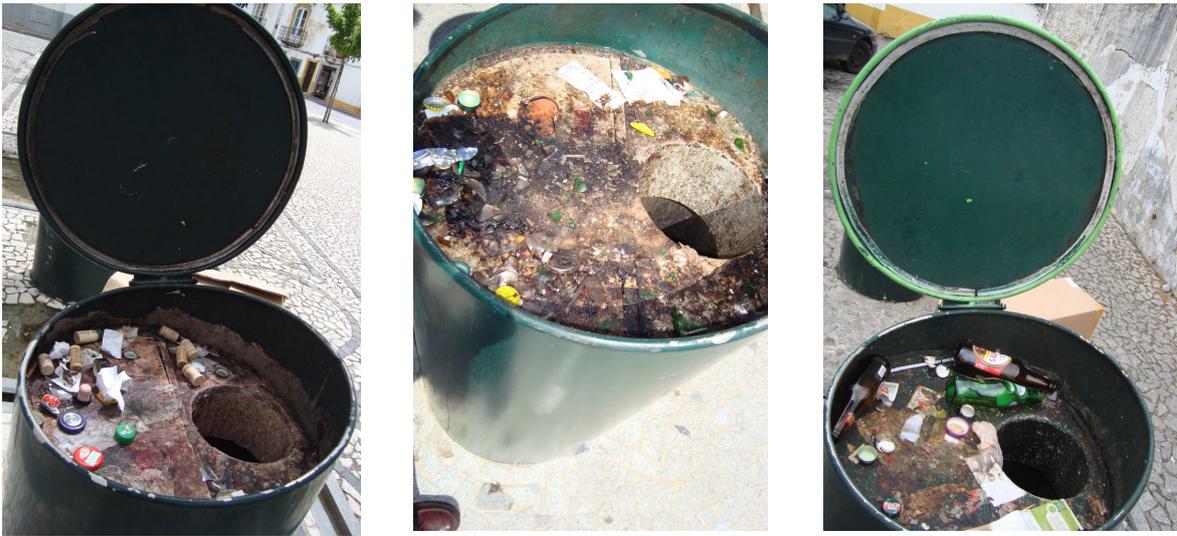
5.6.9.3 - A errónea decisão de se haver procedido à pintura dos marcos a tinta de esmalte em detrimento do inox, o material em que os marcos são comercializados, o material mais comumente aceite quando a higiene pública deva ser um imperativo, como é o caso.

É óbvia a desadequação da pintura à finalidade dos equipamentos dado tratar-se de acabamento atreito ao agarrar de todo o tipo de sujidades nomeadamente gorduras e de bem menor facilidade de limpeza.
