**CÂMARA MUNICIPAL DE ÉVORA**

**AVALIAÇÃO PERMANENTE DO ESPAÇO PÚBLICO / GAPV**

**RELATÓRIO 03**

**TIPOLOGIAS E ESTADOS DE CONSERVAÇÃO DOS PAVIMENTOS**  
**CENTRO HISTÓRICO DE ÉVORA**

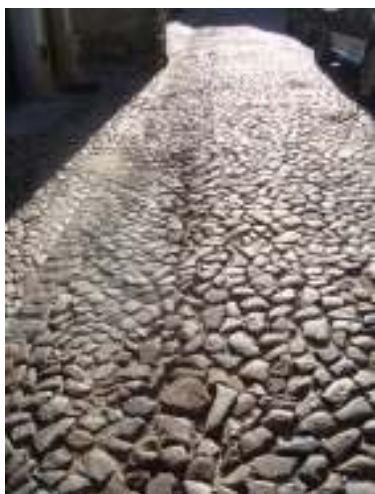
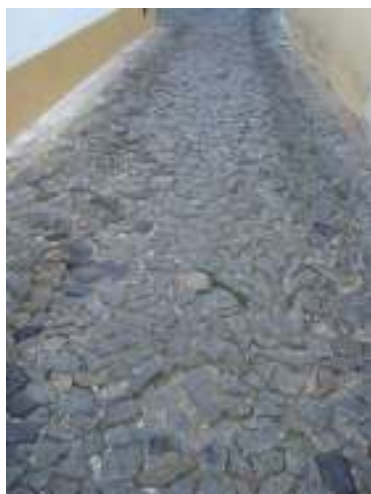
**5.4.3** – No que à precipitação de águas pluviais respeita, o problema advém da não possibilidade de introdução de algerozes nos beirados dada a importância destes na estética urbana do C. Histórico. A fragosidade com que as águas atingem as calçadas sobretudo nos imóveis com mais do que um piso. A sua ação sobre as calçadas desagrega os inertes intersticiais das pedras levando ao soltar destes o que gera uma maior infiltração das águas nessas zonas com um maior amolecimento das bases.

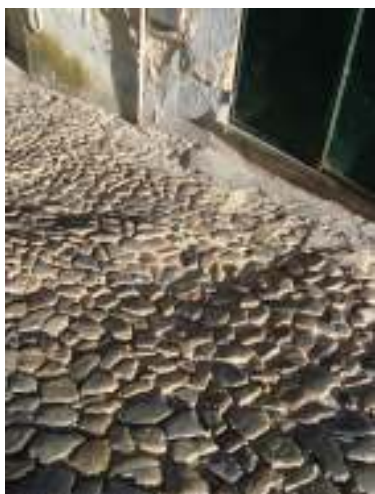
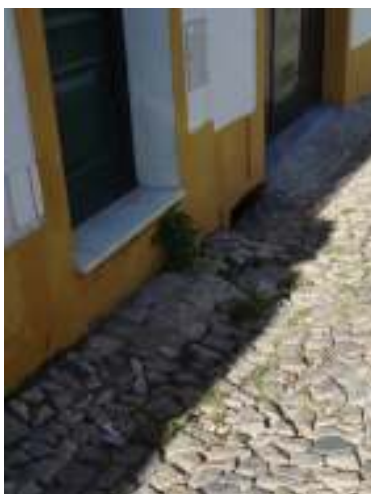
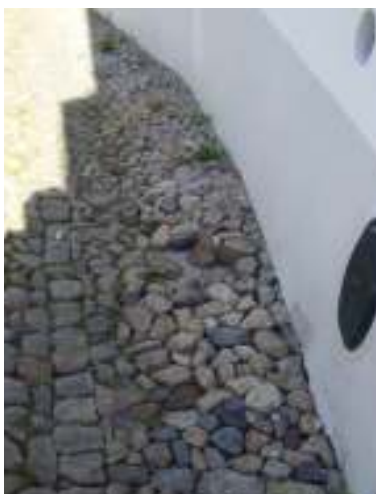
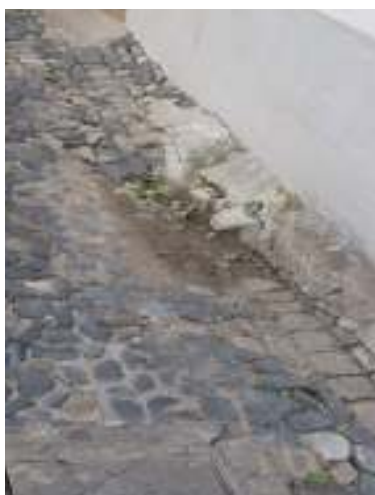
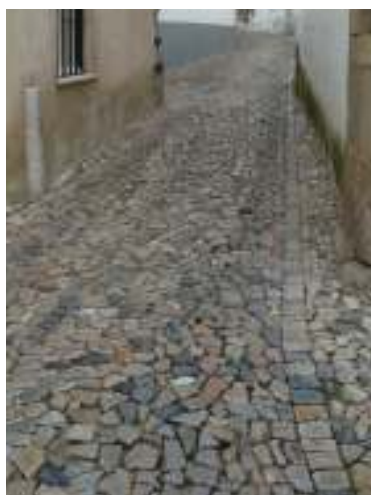
**5.4.4** – Sobretudo nos arruamentos mais estreitos, esse fato aliado à coincidência das linhas de precipitação dos beirados com o rodado dos veículos, leva a abatimentos contínuos ao longo dessas zonas, chegando em não poucos casos ao soltar das próprias pedras.

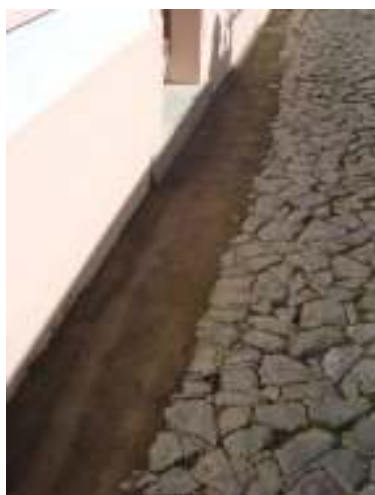
**5.4.5** - Esta é também uma das razões que levará às indevidas aplicações de natas de cimento nas calçadas ao longo das fachadas, por parte dos moradores, que desfiguram de forma generalizada a imagem de qualidade dos pavimentos do Centro Histórico e sobre que importa agir.

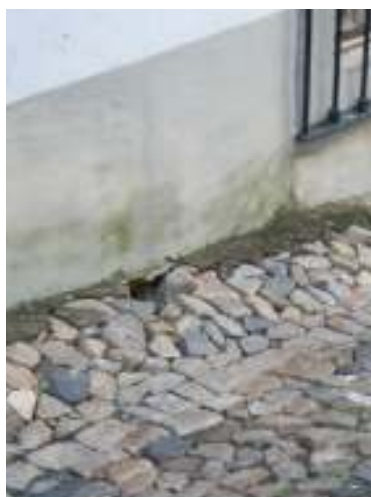
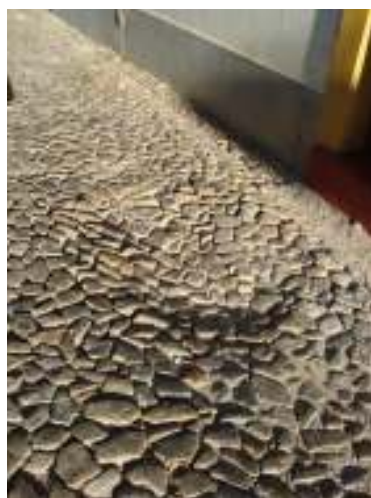
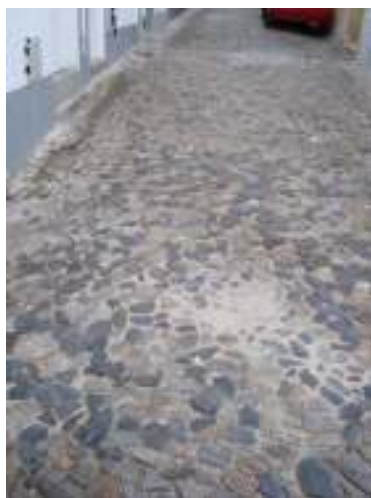
**5.4.6** - Relativamente à ação das populações murinas na base dos pavimentos, refira-se que estas levam normalmente a abatimentos significativos das calçadas, com desagregação das pedras e abertura de autênticas crateras. Este tipo de situações agravou-se significativamente nos últimos anos pela incapacidade financeira de proceder-se às imprescindíveis ações de desratização que, é bom não esquecer, têm como principal móbil razões de higiene e saúde pública.

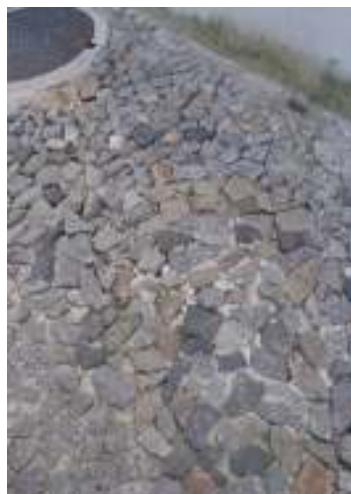
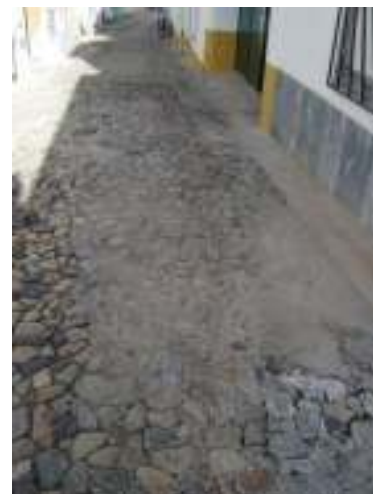
**5.4.7** - Os serviços responsáveis vão colmatando, ainda que nem sempre atempadamente, estas situações, com recurso a saibros multicolores consoante os restos de material que vai subsistindo em estaleiro ou mais uma vez procedendo eles também a indevidas incorporações de argamassas cimentícias.

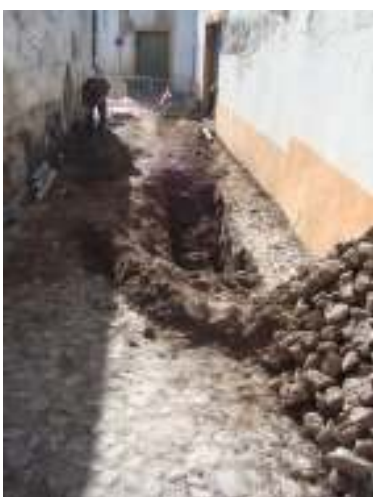
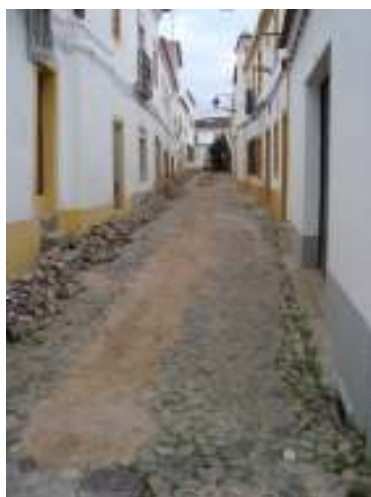
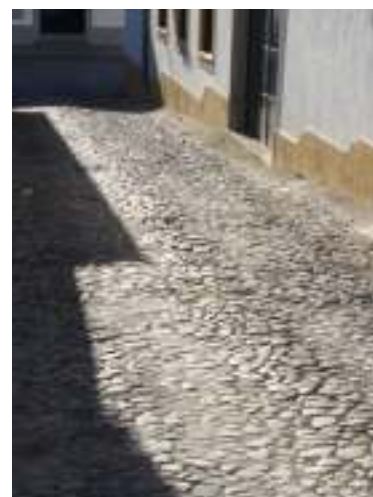
**5.4.8** - No que diz respeito aos levantamentos e reposições parciais das calçadas quando da necessidade de intervenções no subsolo seja por terceiros devidamente autorizados ou pelos serviços municipais, verifica-se que estas são em grande medida responsáveis pelo abatimento dos pavimentos nos locais de reposição. Após as intervenções são raras as situações em que os pavimentos mantêm a sua forma e condições iniciais. Estas situações decorrem maioritariamente de vários fatores, nomeadamente da falta de qualidade do trabalho, da pouca fiscalização municipal e do fato da reposição ser feita apenas na faixa de calçada correspondente à intervenção. Nestes casos se houvesse a reposição de calçada na totalidade da largura da rua e não apenas na zona onde foi feita a intervenção, embora com custos acrescidos, evitar-se-iam estas situações.

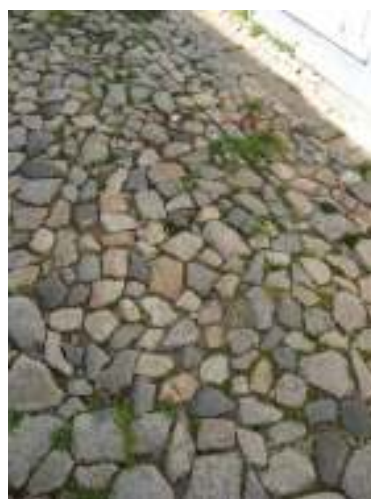
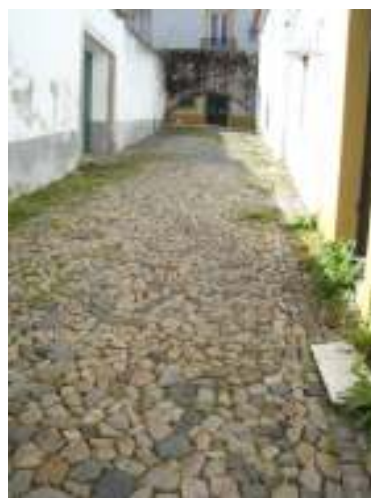
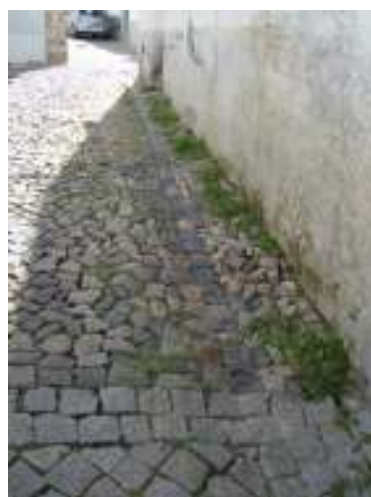
**5.4.9** – Relativamente à remoção de plantas infestantes nos pavimentos, verifica-se uma crescente incapacidade por parte dos serviços para fazer frente a um problema recorrente, situação que, importa referir, estará diretamente ligada às atuais dificuldades financeiras por parte do município, o que dificulta a atempada aquisição de produtos para o sucesso do referido trabalho. Esta situação assume maior expressão na Rede Complementar, a mais abandonada.

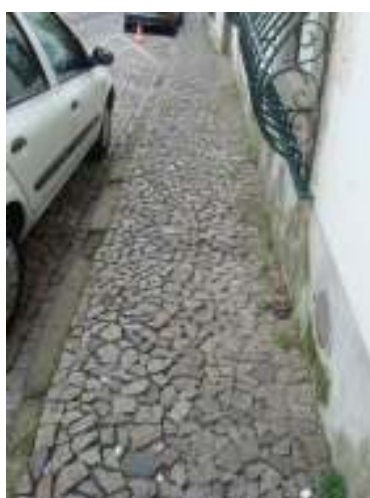
**5.5.1** – Apesar de igualmente sujeitos à precipitação das águas pluviais dos beirados, situação que à partida seria agravada por normalmente corresponderem a edifícios de maior cércea, as respetivas consequências nos pavimentos são bem menos gravosas. Isso decorre por um lado de os interstícios das calçadas miúdas tradicionais que na maioria os constituem serem bem menores que nas chamadas calçadas grossas dos arruamentos e, por outro lado, não serem sujeitas às enormes pressões dos rodados dos veículos.

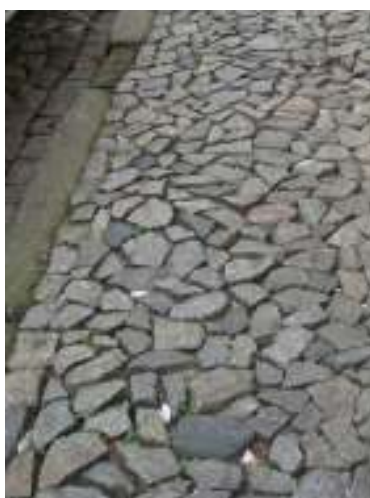
**5.5.2** – Convém contudo não esquecer que a não existência de inertes intersticiais às pedras agrava significativamente a já difícil circulação nas calçadas das transeuntes providas de calçado de saltos finos.

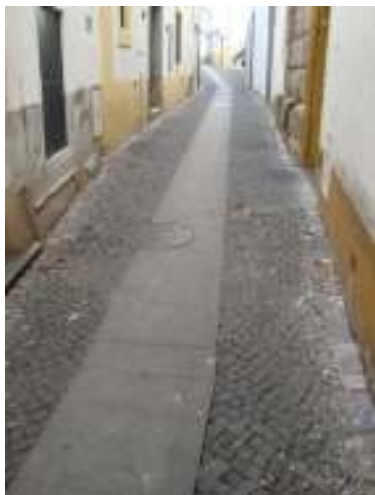
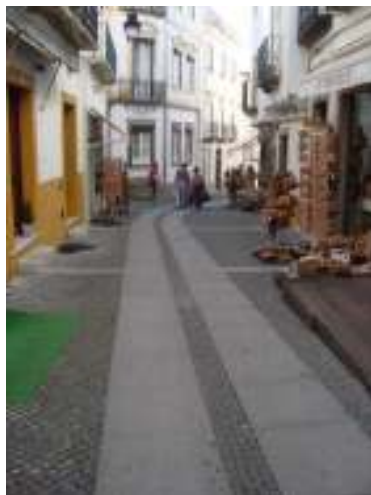
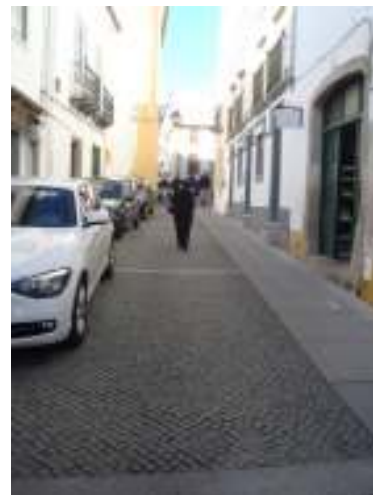
**5.5.5** – As soluções recentes de recurso às calçadas de cubo de granito de 5x5 generalizadas aos arruamentos pedonalizados, se mais adequadas à marcha, mostram-se contudo desajustadas, pela trepidação que provocam à circulação de carrinhos de bebés e de compras ou às cadeiras de rodas. De realçar o recurso às passadeiras de lajeado, introduzidas em alguns dos troços pedonais intervencionados.

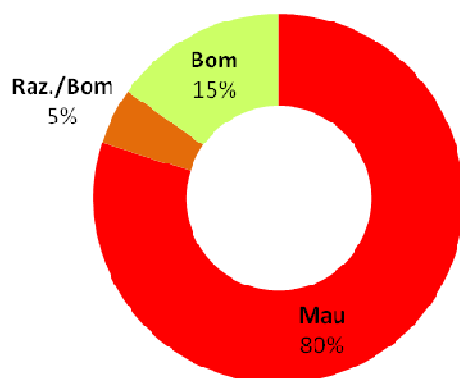
**5.6.1.3 – O pavimento em calçada tradicional grossa de granito e outros**, pelo contrário, apresenta um estado de conservação que manifestamente não serve a qualidade da circulação automóvel, justificando-se essencialmente por razões de ordem estética e pelo que a sua imagem acrescenta ao valor patrimonial do centro histórico.

Gráfico 11- Estado de conservação do pavimento (Rod. 06) em calçada tradicional de granito e outros

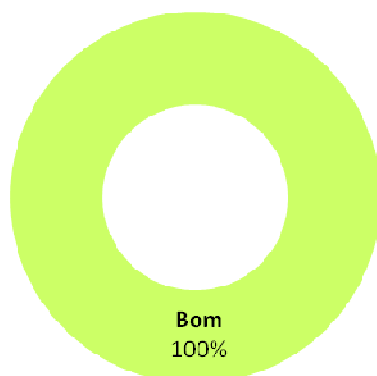
**5.6.1.4 – O pavimento em lajeado de granito com espessura de 10 cm**, apresenta um excelente estado de conservação, sendo que a sua utilização acaba por ser pontual, essencialmente em zonas de diferenciação de pavimento para evidenciar o tipo de utilização misto (automóvel e pedonal).

Gráfico 12- Estado de conservação do pavimento (Rod. 09) em lajeado de granito com espessura igual ou sup. a 0,10m

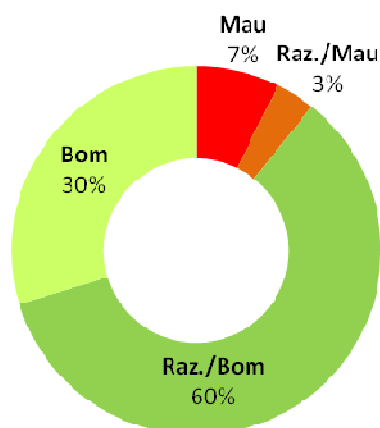
**5.6.2.3** – A **calçada tradicional miúda de granito**, manifestamente a tipologia de pavimento de utilização pedonal com maior expressão em todas as redes, apresenta aqui um estado de conservação maioritariamente dividido entre os **30% de Bom** e **60% de Razoável/Bom**, verificando-se apenas 10 % para as situações de menor qualidade.

Gráfico 13- Estado de conservação do pavimento (Pass. 01) em calçada tradicional miúda de granito

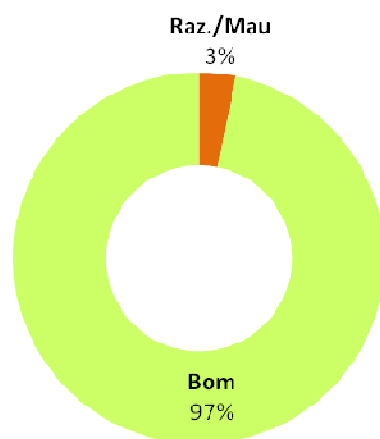
**5.6.2.4** – Como se pode verificar pela leitura dos dois gráficos seguintes, os pavimentos em **calçada grossa de granito** e **calçada em cubos de 5x5**, apresentam excelente qualidade em termos de comodidade de circulação, com o estado de conservação perto dos **100% de Bom**. No caso do pavimento em calçada tradicional grossa de granito, a sua diminuta expressão no universo em análise, representando apenas cerca de 2% na rede Principal, serve só por si para explicar a boa qualidade de conservação. Já a calçada em cubos de granito 6x6 representa 12% no global da Rede Principal, sendo o segundo pavimento mais utilizado nos passeios e demais áreas de circulação pedonal, logo a seguir à calçada tradicional miúda de granito.

Gráfico 14- Estado de conservação do pavimento (Pass.02) em calçada tradicional grossa de granito

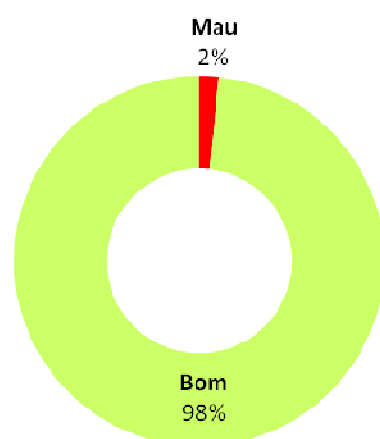
Gráfico 15- Estado de conservação do pavimento (Pass. 03) em calçada em cubo de granito 5x5

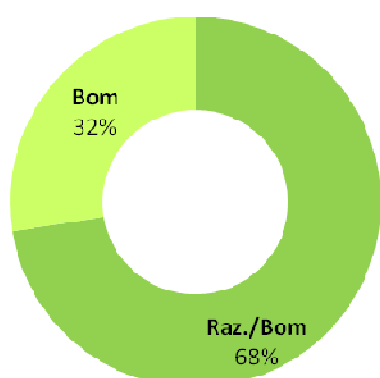
**5.6.2.5 – A calçada irregular de granito com face plana**, recentemente introduzida nos pavimentos do centro histórico, parece-nos uma solução a ter em conta para futuras pavimentações e até substituições, uma vez que aumenta consideravelmente o nível de comodidade de circulação.

Gráfico 16- Estado de conservação do pavimento (Pass.04) em calçada irregular de granito com face plana

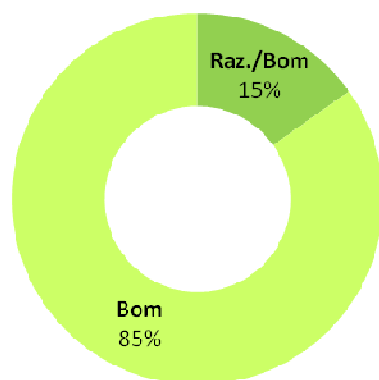
**5.6.2.6** – Com uma expressão de 9% no total da rede pedonal principal, o pavimento em **calçada tradicional portuguesa de vidro e basalto** ocorre de forma mais significativa na placa central da praça do Giraldo e, como já referenciado, justificado no essencial por razões de ordem estética. Esta é uma área sujeita a pequenas cargas, mas de presença significativa essencialmente nos períodos de Primavera e Verão. O seu estado de conservação é particularmente Bom, com o valor a atingir os 85%.

Gráfico 17- Estado de conservação do pavimento (Pass. 05) em calçada tradicional portuguesa de vidro e basalto

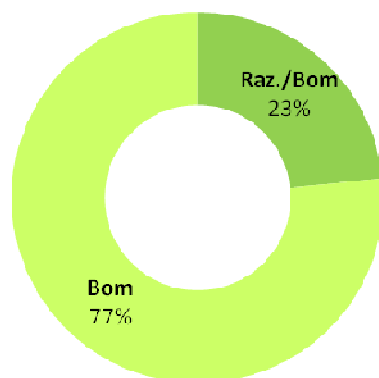
**5.6.2.7**– O **lajeado em granito** apresenta bom estado de conservação, situação em tudo relacionada com a morfologia do material, denotando-se uma pequena vantagem nas lajetas de menor espessura, situação a que não será alheia a sua mais recente data de colocação. Grande parte desta utilização é feita ao longo das Arcadas e em troços com elas confinantes.

Gráfico 18- Estado de conservação do pavimento (Pass. 06) em lajeado de granito com espessura sup. a 0,15m

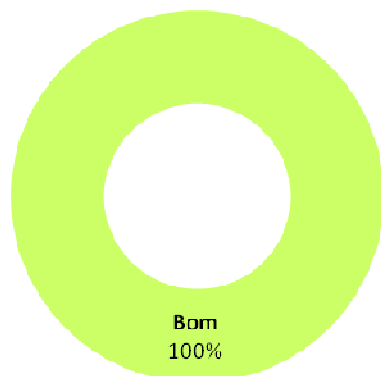
Gráfico 19- Estado de conservação do pavimento (Pass. 07) em lajeado de granito com espessura igual ou sup. a 0,10m

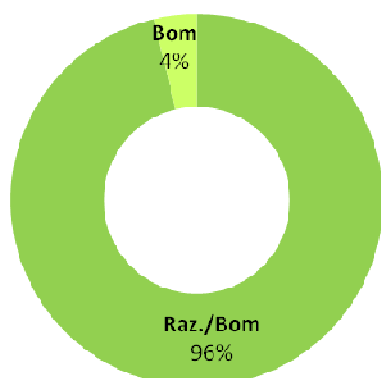
**5.6.2.8** – A percentagem de **96% de Razoável/Bom** relativa ao **pavimento em cubos de granito 11x11 em fiadas regulares paralelas ao eixo de via**, pode ser justificado pela má utilização por parte dos utentes destas áreas de pavimento. Se atendermos ao fato de que estamos a referir-mo-nos a áreas de utilização pedonal, a realidade é que em muitos casos estas ruas confrontam diretamente com vias com circulação automóvel, sendo utilizadas de forma abusiva para estacionamento não estando a sua sub-base preparada para receber as respetivas cargas.

Gráfico 20- Estado de conservação do pavimento (Pass. 08) em calçada de cubos de granito de 11x11 em fiadas regulares paralelas ao eixo da via

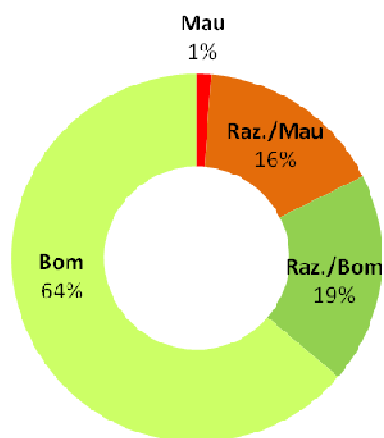
**5.6.3.3** – Em tudo similar com a Rede Principal, o pavimento de **cubos de granito 11x11 em fiadas regulares colocadas em oblíquo ou em paralelo ao eixo de via**, apresenta-se como o pavimento que melhores condições oferece para receber cargas automóveis. Ainda assim, o somatório do estado de conservação Razoável/Mau e Mau para os cubos 11x11 de colocação oblíqua e aplicados nas faixas de rodagem atinge os 17%. Já os cubos 11x11 de colocação em paralelo ao eixo de via apresentam um estado de conservação 100% Bom, também explicado pela pouca expressão que têm e por sobretudo serem utilizados em zonas de estacionamento.

Gráfico 21- Estado de conservação do pavimento (Rod. 02) em calçada de cubos de granito de 11x11 em fiadas regulares oblíquas ao eixo da via

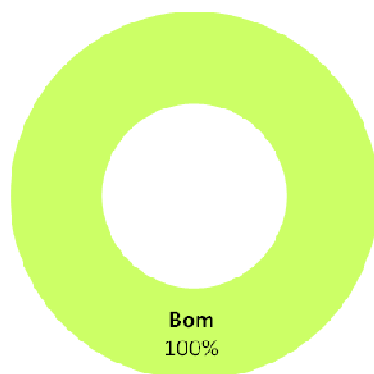
Gráfico 22- Estado de conservação do pavimento (Rod. 03) em calçada de cubos de granito de 11x11 em fiadas regulares paralelas ao eixo da via

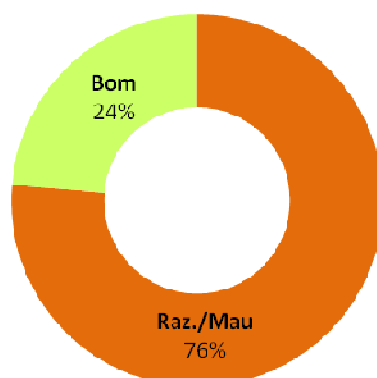
**5.6.3.4 – O pavimento em calçada de cubos de granito com dimensão e assentamento irregulares** representa apenas 2% no conjunto dos arruamentos da rede secundária. O estado de conservação dominante é o **Razoável/Mau**, atingindo a percentagem de **76%**. A escolha do modo de aplicação das pedras tem influência direta na estabilidade do pavimento, não nos parecendo uma boa solução para a circulação de veículos.

Gráfico 23- Estado de conservação do pavimento (Rod. 04) em calçada de cubos de granito de 11x11 com assentamento irregular

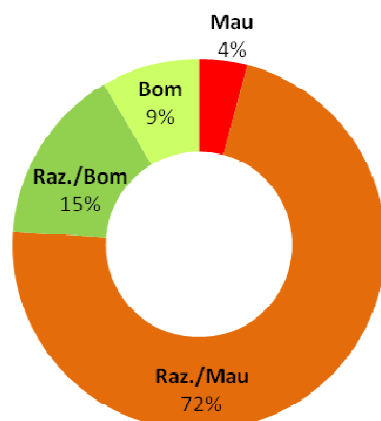
**5.6.3.5 – Os pavimentos em calçada grossa de granito e de granito e outros**, com uma expressão de 62% no total das vias de circulação viária da Rede Secundária, como evidenciado nos dois gráficos seguintes, apresentam um estado de conservação essencialmente caracterizado pela classificação de **Razoável/Mau** e **Mau**.

Gráfico 24- Estado de conservação do pavimento (Rod. 05) em calçada tradicional grossa de granito

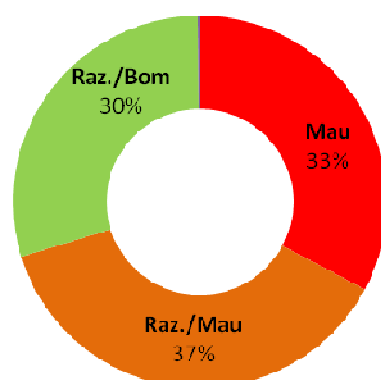
Gráfico 25- Estado de conservação do pavimento (Rod. 06) em calçada tradicional grossa de granito e outros

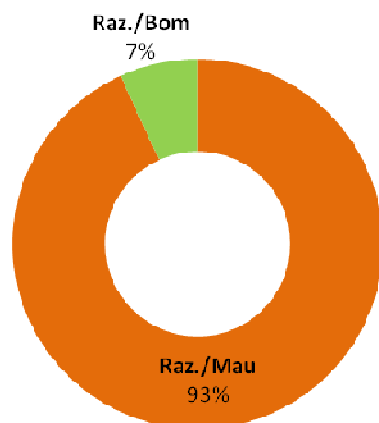
**5.6.4.4** – No caso da **calçada tradicional grossa de granito**, situada no Largo Dr. Evaristo Cutileiro e um troço da Rua da Mouraria, o seu estado de conservação parece ser o resultado de anos de utilização abusiva por parte de automobilistas, ao que se juntam os danos causados por raízes de árvores limítrofes. Já no que à **calçada de cubo de granito 11x11 em fiada regular oblíqua ao eixo de via**, na Rua Nova, um espaço essencialmente de utilização pedonal, mas que tem recebido de forma constante a regular visita de veículos de cargas e descargas de apoio ao comércio e também da recolha dos resíduos sólidos urbanos. Em todos os locais a falta de manutenção permitiu o agravamento da situação.

Gráfico 26- Estado de conservação do pavimento (Pass. 02) em calçada tradicional grossa de granito

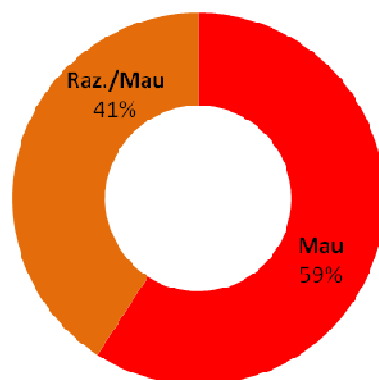
essencialmente sobre o **Razoável/Mau** e o **Mau**, o restante pavimento, num total de 91%, de passeio e demais áreas de circulação pedonal, encontra-se em boas condições de utilização.

Gráfico 27- Estado de conservação do pavimento (Pass. 14) em calçada de cubos de granito de 11x11 em fiadas regulares oblíquas ao eixo da via

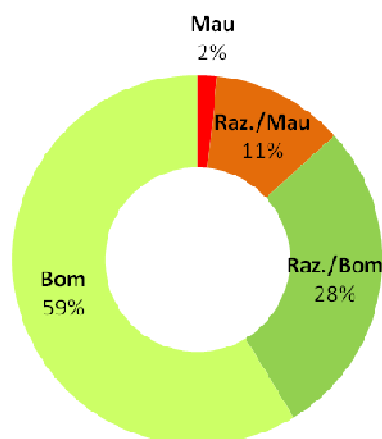
implantação de cerca de metade. Ainda assim, os valores obtidos refletem a similaridade com o somatório do estado de conservação **Bom e Razoável/ Bom** a atingir os **87%**, o que reforça a qualidade deste material enquanto pavimento a ser sujeito a cargas impostas por circulação pedonal. O estado de conservação Mau, de somente 2% é mais do que razoável, atendendo à reconhecida e circunstancial baixa capacidade para fazer frente a estes problemas de manutenção.

Gráfico 28- Estado de conservação do pavimento (Pass. 01) em calçada tradicional miúda de granito

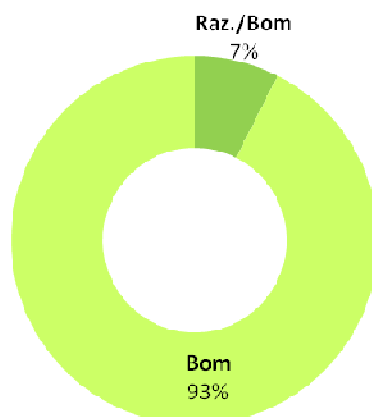
**5.6.4.6** – Como já foi referido, os dois pavimentos representados nos seguintes gráficos, respetivamente a calçada em cubos de granito 5x5 e a calçada irregular de granito com face plana, pertencem a tipologias de pavimento introduzidas mais recentemente no centro histórico. Ambas apresentam uma excelente qualidade em termos de comodidade de circulação. No caso da solução em calçada irregular de granito com face plana, assemelha-se em termos de imagem à tradicional calçada irregular de granito, com a idêntica rugosidade necessária por questões de segurança, acrescentando-lhe uma considerável melhoria para a circulação dos transeuntes.

Gráfico 29- Estado de conservação do pavimento (Pass. 03) em calçada de cubo de granito 5x5

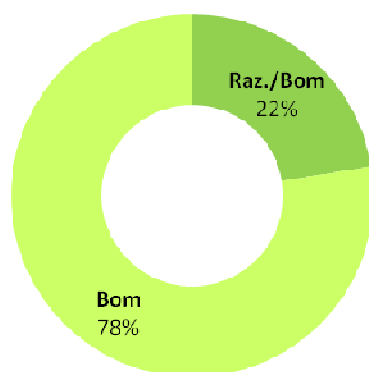
Gráfico 30- Estado de conservação em pavimento (Pass. 04) em calçada irregular de granito com face plana

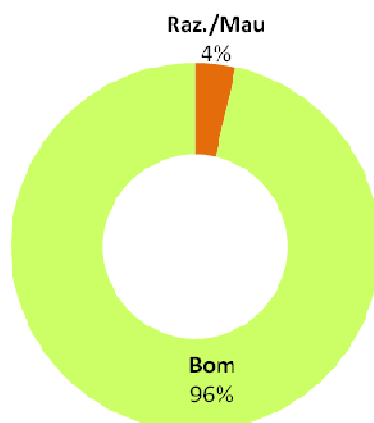
**5.6.4.7** – Com presença exclusiva na Rede Secundária Pedonal e representando 13% no seu global, o **lajeado contínuo de granito** acrescenta, para além das virtudes anteriormente referidas da calçada em cubo de granito 5x5, uma franca melhoria na comodidade de circulação pedonal. A presença do lajeado contínuo de granito é, não apenas um modismo no design de pavimentos, é também o assumir do desenho urbano inclusivo, um facilitador à mobilidade de diferentes utilizadores e tipos de utilização. Também o é, para além do ponto de vista físico, inclusivo na dimensão social e económica, percorrendo eixos de importância comercial na vida da cidade.

Gráfico 31- Estado de conservação do pavimento (Pass. 12) em calçada de cubo de granito 5x5 com passeadeira em lajeado de granito

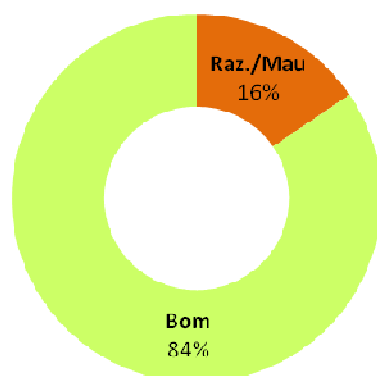
rede principal, são utilizações pontuais, de expressão artística, e que revelam o gosto à época. Em ambos os pavimentos prevalece o estado de conservação Bom. Igualmente com uma reduzida expressão de apenas 3%, a calçada tradicional miúda de granito e outros apresenta um estado de conservação Razoável / Bom.

Gráfico 32- Estado de conservação do pavimento (Pass. 05) em calçada tradicional portuguesa de vidro e basalto

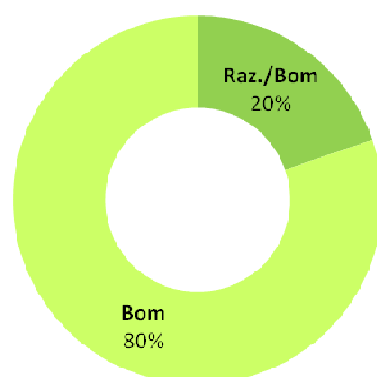
Gráfico 33- Estado de conservação do pavimento (Pass. 10) em calçada tradicional miúda de basalto

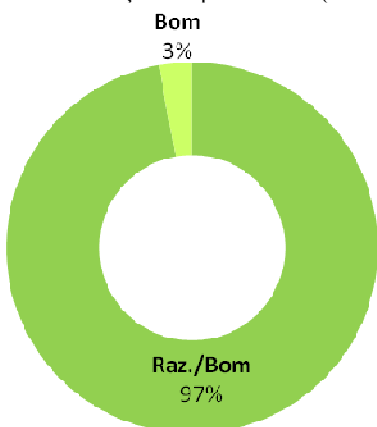
Gráfico 34- Estado de conservação do pavimento (Pass. 11) em calçada tradicional miúda de granito e outros

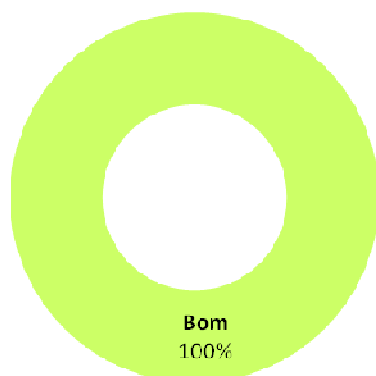
**5.6.4.9** – Como já acontece na Rede Principal, os pavimentos em lajeado são os que apresentam os melhores estados de conservação, ainda que, no global da Rede Secundária apenas representem 11%.

Gráfico 35- Estado de conservação do pavimento (Pass. 06) em lajeado de granito espessura sup. a 0,15m

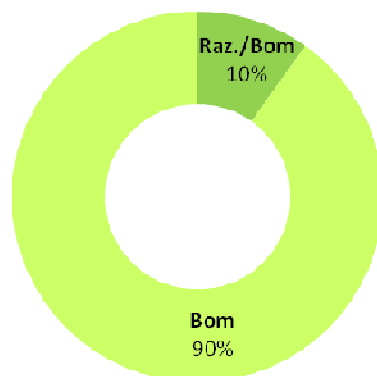
Gráfico 36- Estado de conservação do pavimento (Pass. 07) em lajeado de granito com espessura igual ou superior a 0,10m

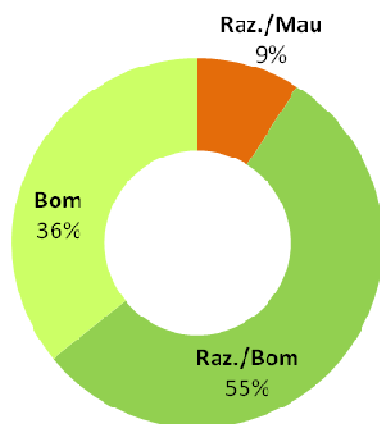
**5.6.5.2-** Na **Rede Complementar** os pavimentos apresentam como estado de conservação **predominante o Razoável/Mau**, com exceção da **calçada de cubos de granito de 11x11 em fiadas regulares oblíquas ao eixo da via**, cujo estado reflete uma vez mais a boa escolha deste pavimento para suportar o trânsito automóvel. O seu estado de conservação é de **55% Razoável / Bom** e de **36% Bom**, restando apenas 9% de Razoável / Mau, situação que certamente seria ainda mais favorável se na última década tivesse sido realizada uma regular manutenção das vias.

Gráfico 37- Estado de conservação do pavimento (Rod. 02) em calçada de cubos de granito de 11x11 em fiadas regulares oblíquas ao eixo da via

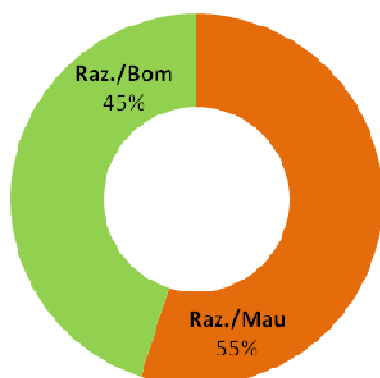
**5.6.5.3-** O pavimento em **calçada de cubos de granito 11x11 com dimensão e assentamento irregulares**, divide-se entre o **Razoável /Bom** e o **Razoável / Mau**, o que mais uma vez comprova a menor capacidade que este pavimento tem para fazer face a uma utilização automóvel quando comparado com o pavimento de cubos de granito 11x11 mas de dimensão e fiadas regulares.

Gráfico 38- Estado de conservação do pavimento (Rod. 04) em calçada de cubos de granito de 11x11 com dimensão e assentamento irregulares

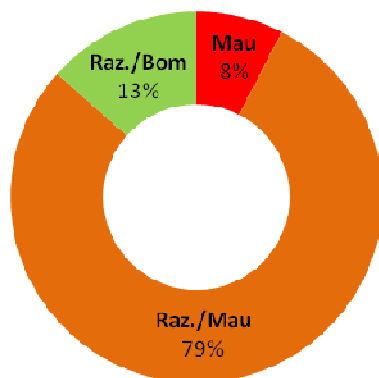
**5.6.5.4-** O pavimento **em calçada tradicional grossa de granito**, representa apenas 5% das vias de circulação automóvel. No entanto apresenta um estado de conservação que está longe do ideal, com um valor de **79% de Razoável / Mau** e **8% de Mau**.

Gráfico 39- Estado de conservação do pavimento (Rod. 05) em calçada tradicional grossa de granito

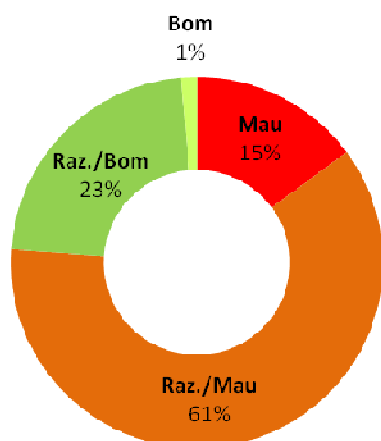
**5.6.5.5-** O pavimento com maior expressão nesta rede é **a calçada tradicional grossa de granito e outros**, com uma percentagem de 80% do total da mesma. Com estados de conservação de **61% Razoável/Mau** e **15% Mau**, traduz um cenário de baixa qualidade de pavimentação para quem circula nesta rede, especialmente para a população residente. Falta de cuidado ou mesmo total ausência de manutenção, são como já referido, a grande causa para este estado de situação.

Gráfico 40- Estado de conservação do pavimento (Rod. 06) em calçada tradicional grossa de granito e outros

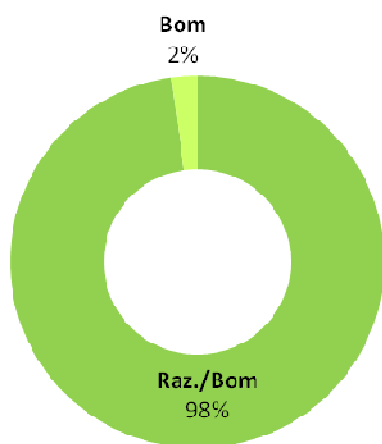
**5.6.6.3** – O estado de conservação das **calçadas tradicional miúda de granito e de cubo de granito 5x5** divide-se entre estados de conservação **Razoável/Bom** e **Bom**.

Gráfico 41- Estado de conservação do pavimento (Pass. 01) em calçada tradicional miúda de granito

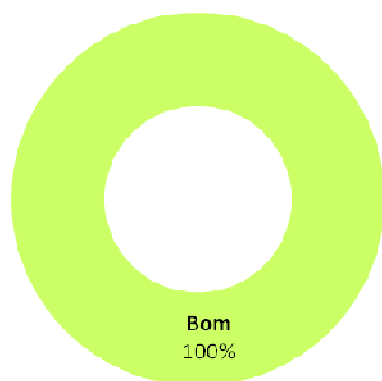
Gráfico 43- Estado de conservação do pavimento (Pass. 06) em lajeado de granito com espessura sup. a 0,15m

**5.6.6.4**– Novamente, sem qualquer surpresa, os **lajeados de granito** atingem os melhores resultados nos estados de conservação com **100% Bom**, ainda que no global da rede complementar representem apenas 7%.

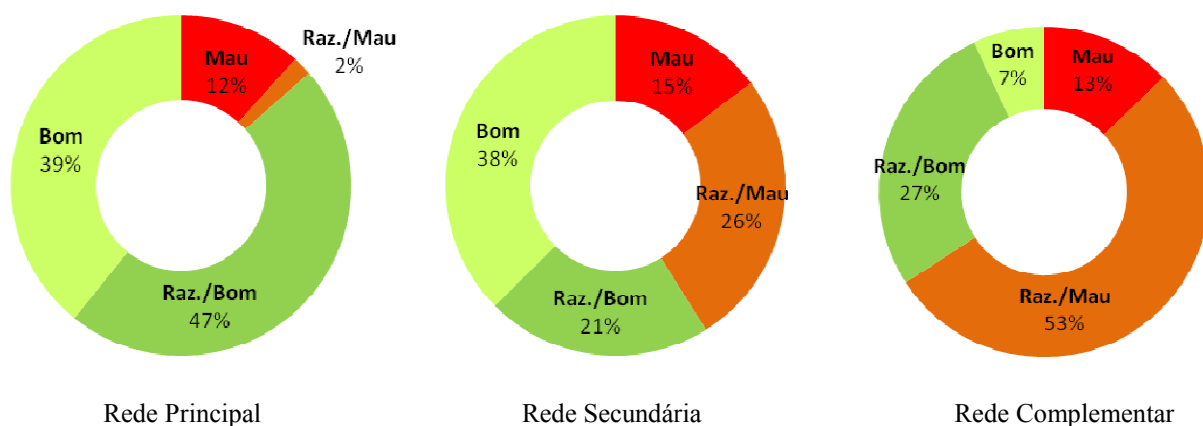
Gráfico 45, 46 e 47- Estado de conservação por Rede:

**5.7.2** – Da análise comparativa dos gráficos seguintes podemos verificar que a Rede Principal apresenta um estado de conservação significativamente melhor que o das restantes Redes. Tal

fato leva-nos a perceber que o estado de conservação dos pavimentos é influenciado pelas características inerentes à tipologia do material, mas acima de tudo pela relação direta entre a escolha do material e a sua adequabilidade às funções previstas.

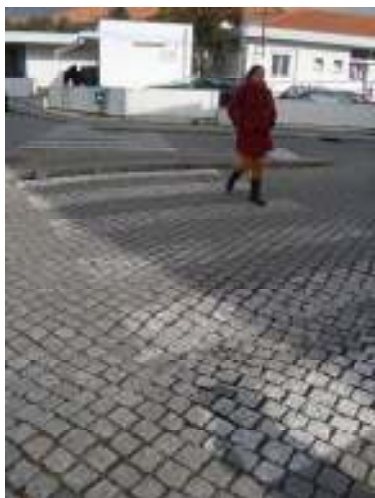
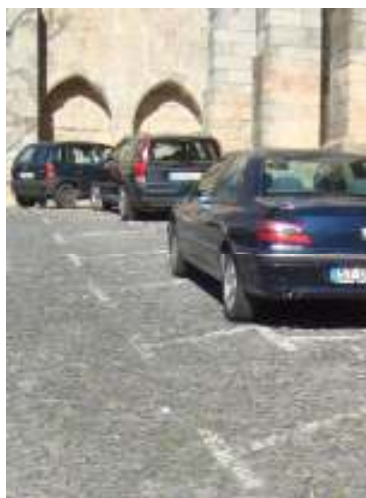
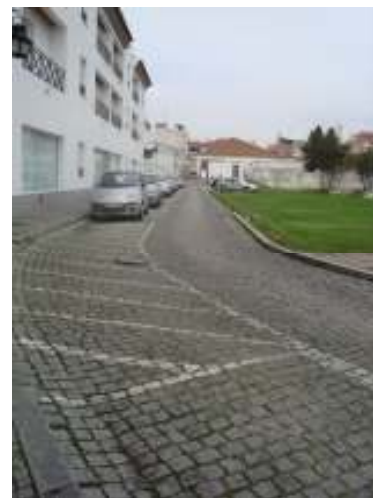
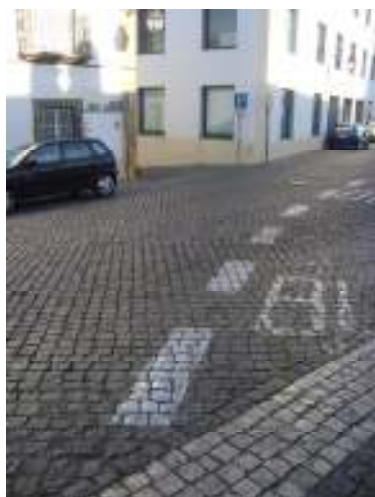
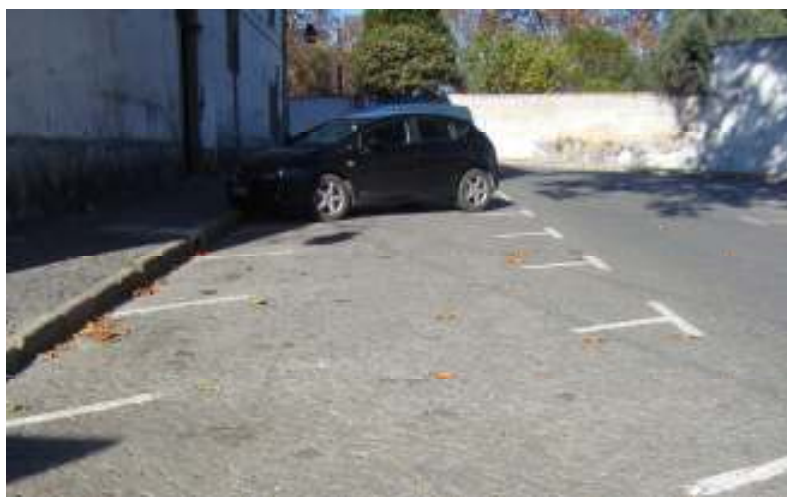
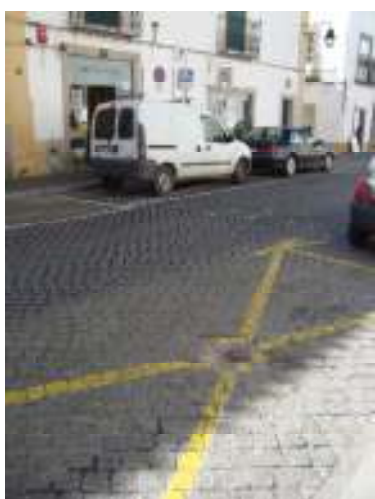
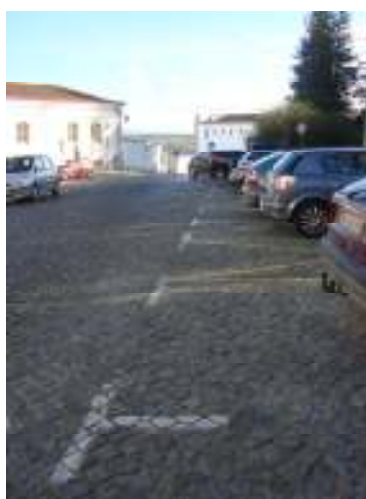
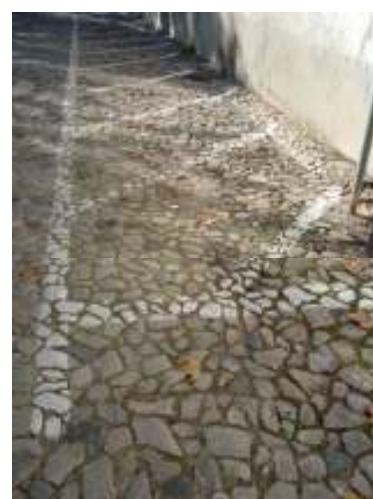
**5.9.1 – Natureza das marcações** - Tirando os casos correspondentes às ruas intervencionadas de forma global no âmbito de programas como o Procom, a maioria da sinalização rodoviária horizontal continua a ser executada através de pintura nos pavimentos o que obriga anualmente a campanhas de reposição com os inerentes custos de material, meios humanos e interferência, ainda que temporária, na normal utilização das vias durante as intervenções. Importa pois ainda que paulatinamente caminhar para soluções de maior perenidade.

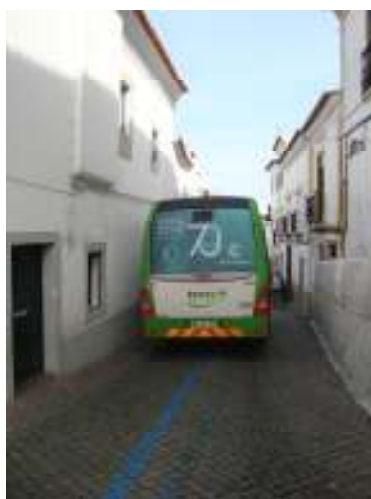
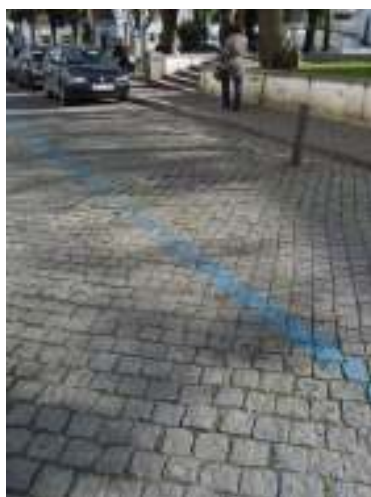
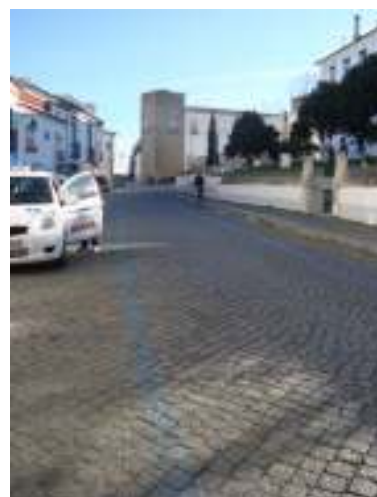
**5.9.2 – Linha Azul** – Caso específico, paradigmático e de enorme visibilidade urbana em termos de sinalização horizontal, é marcação inerente aos termos do acesso dos utentes ao serviço do transporte público com igual denominação e que corresponde a que com simples gesto ao longo das vias com a referida marcação se possa interromper a marcha dos autocarros para a estes aceder ou sair. A linearidade contínua e cor berrante das respetivas marcações é altamente dissonante em termos de imagem urbana das vias onde acontece, importando encontrar-lhe alternativas de marcação. Esta situação é agravada pelas repinturas sucessivas com vários traços em paralelo decorrentes da necessidade de indevido contorno de veículos mal estacionados ou por menos boa calibragem do equipamento de pintura.

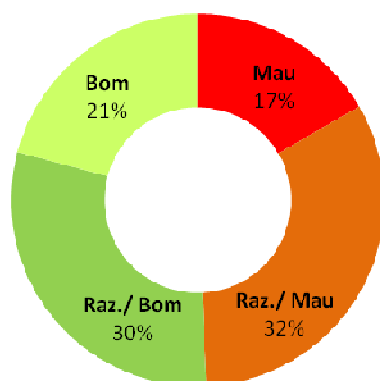
Gráfico 48- Estado de conservação no total das redes: faixas de rodagem e de estacionamento

**5.10.1.1-** Da leitura do gráfico podemos constatar que praticamente metade da totalidade dos pavimentos das faixas de rodagem e estacionamento do centro histórico apresenta anomalias que se traduzem em estados de conservação de 32% Razoável /Mau e 17% Mau.

**5.10.1.2-** Os elevados valores de anomalias encontrados são em larga medida o resultado da inação municipal, quer a nível da capacidade de fiscalização, quer pelo abandono das regulares práticas de manutenção de pavimentos no espaço público.

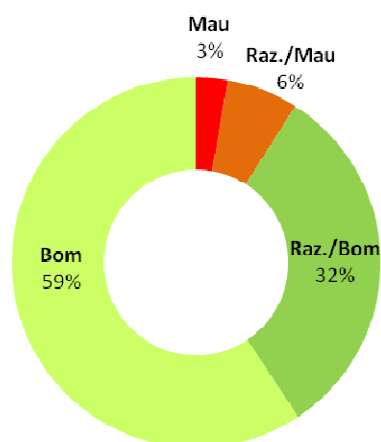
Gráfico 49- Estado de conservação no total das redes: passeios e demais áreas de circulação pedonal

**5.10.2.1-** No que aos pavimentos dos passeios e demais áreas de circulação pedonal do centro histórico diz respeito, podemos de um modo geral afirmar, se comparado com os pavimentos de circulação automóvel, que a situação não é preocupante. O somatório dos estados de conservação Bom e Razoável / Bom atingem os 81%.

**5.10.2.2-** No entanto constata-se que as calçadas tradicionais são sobretudo, quando mal conservadas, inadequadas à circulação pedonal.
